# Bomen Effect Analyse Klaprozenbuurt deelgebied 2 & 3 te Amsterdam

| Projectnummer: | 17P2230746 |
| Opdrachtgever: | Gemeente Amsterdam<br>t.a.v. de heer R. Viersma<br>Weesperstraat 430<br>1018 DN Amsterdam |
| Datum: | 17 oktober 2022 |

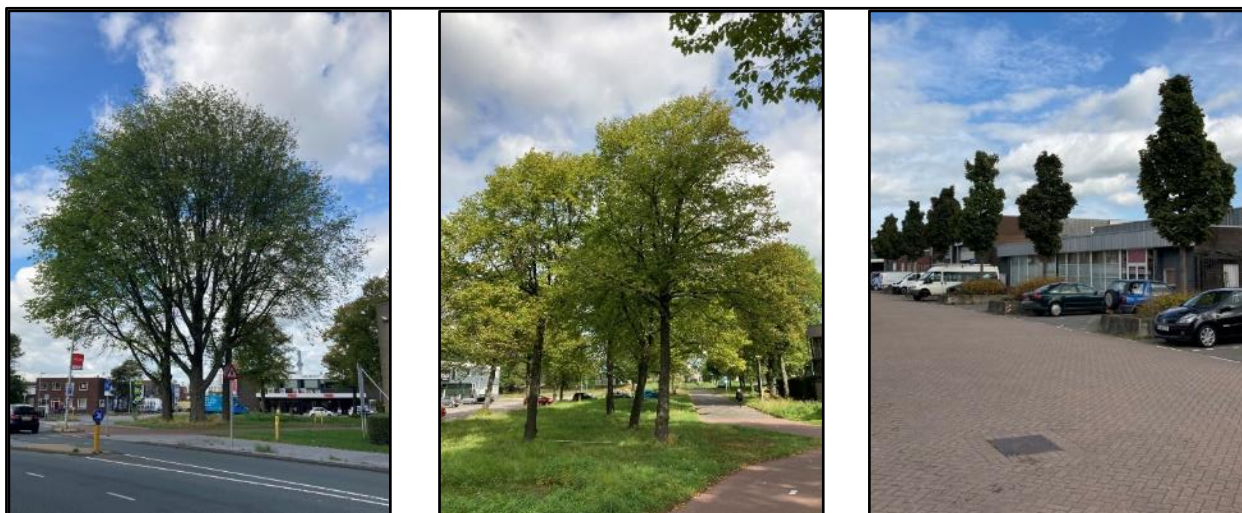
Figuur 6: Fotocollage van verschillende boomgroepen en groeiplaatsen. Links, drie beeldbepalende iepen op kruispunt Floraweg-Slijperweg. Midden, bomengroep en -laan langs de Vuurwerkerweg. Rechts, bomen in verhoogde plantenbakken in de Polijsterweg.

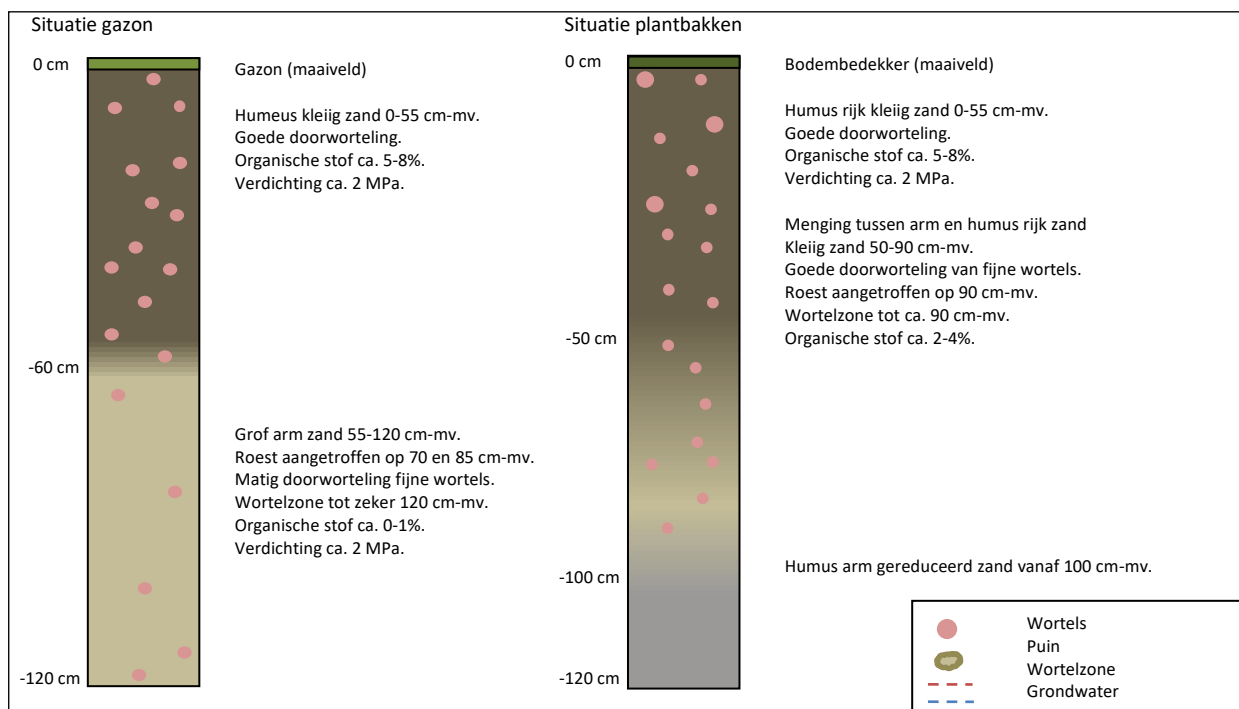
Figuur 10: Illustraties proefsleuven.

- In het gazon is een humeuze kleiige zandlaag tot een diepte van ca. 55 cm-mv aanwezig;
  - o Deze humeuze laag is nabij de verharding minder dik.
  - o Er is een scherpe overgang naar arm grof zand.
- Roest op een diepte van 70 en 85 cm-mv aangetroffen;
- Reductiezone vanaf 110 cm-mv aan de zuidzijde van de Vuurwerkerweg;
- Reductiezone in de plantvakken op 70 en 90 cm-mv aangetroffen;
- Er is geen grondwater aangetroffen.

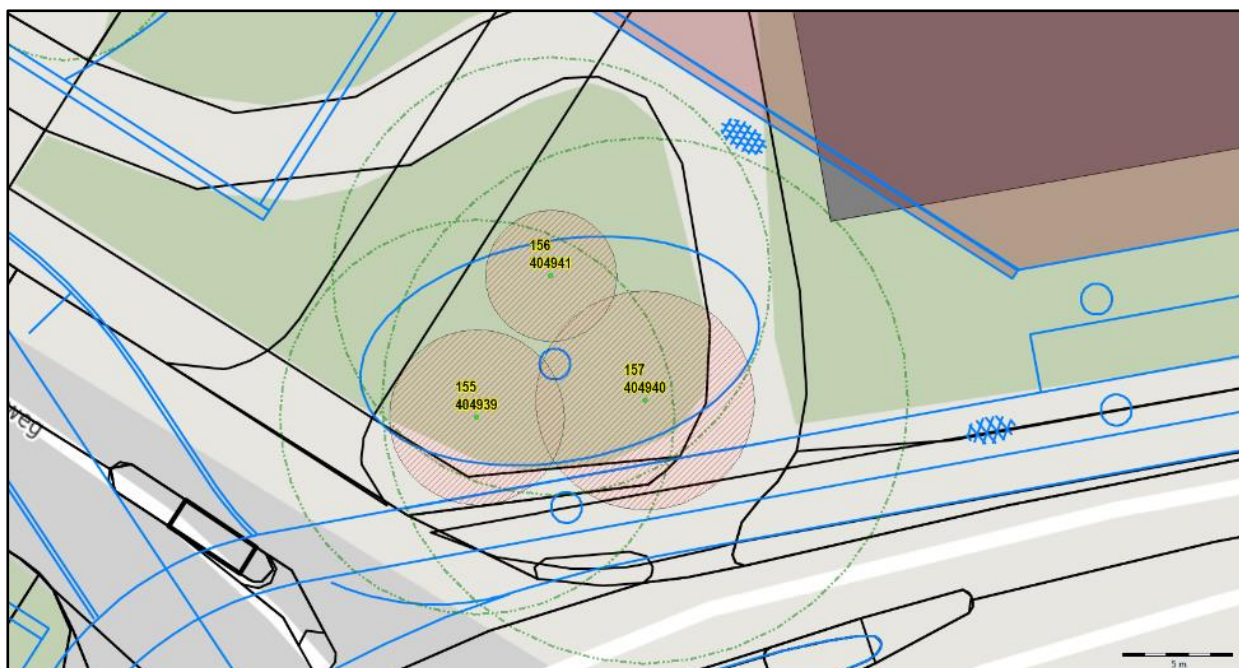
Figuur 14: Uitsnede van de situatie ter hoogte van Vuurwerkerweg 21 en achterzijde Partcentrum (donkergrijze vlakken). Rode vlakken illustreren de positie van de nieuwe complexen. De blauwe lijnen tonen het nieuwe ontwerp waarbij de verkleining van de oorspronkelijke open groeiplaats opvalt, de zwarte belijning geeft de huidige situatie weer.

De nieuwe gevellijnen en contouren van de complexen worden in de toekomstige situatie gewijzigd. Logischerwijs zullen de bestaande profiellijnen hierop worden aangepast. In veel gevallen komen bomen direct binnen de contouren van de nieuwe complexen en verharding te staan. In totaal staan 69 bomen binnen of dusdanig dicht bij nieuwe gevel- en profiellijnen dat een duurzame instandhouding niet mogelijk is.

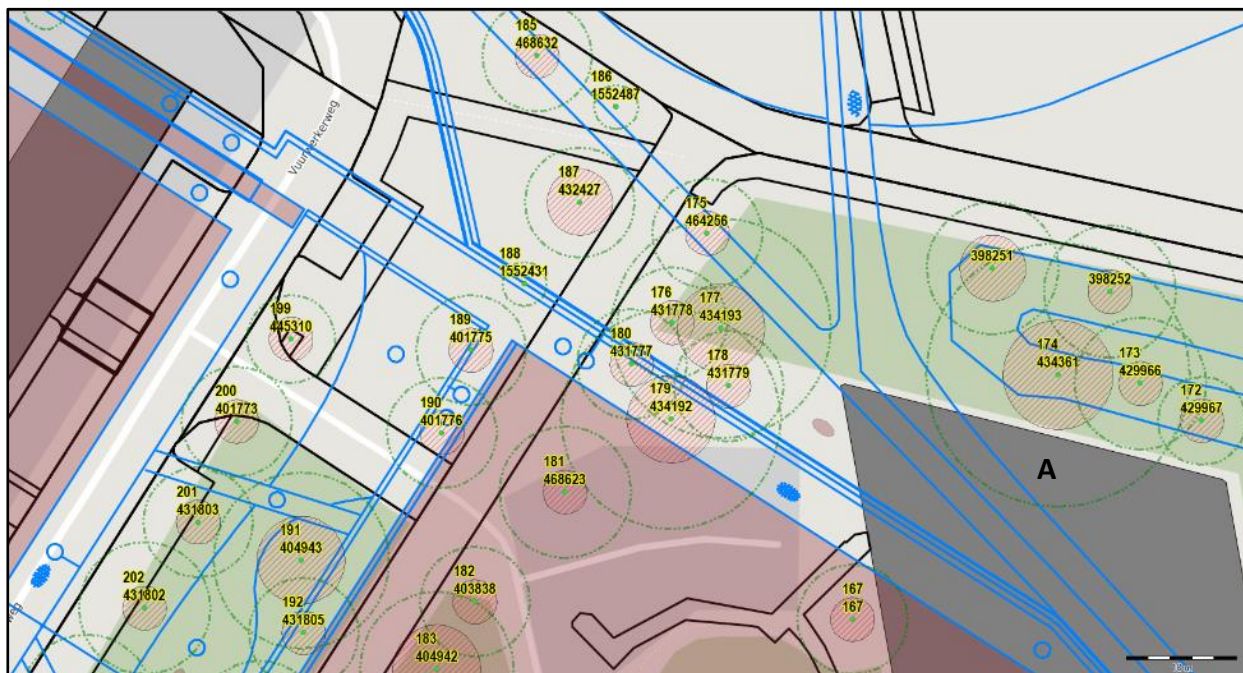
Bij de sloopwerkzaamheden van het partycentrum (A), nabij de bomen 172 (429967), 173 (429966) en 174 (434361), is er kans op kroon- en wortelschade. De kronen hebben zich voor een deel boven het dak ontwikkeld (zie figuur 18). De verwachting is daarnaast dat de wortels van de dikste boom binnen het onderzoeksgebied, boom 174, tot onder het partycentrum liggen. Bij de sloopwerkzaamheden gelden daarom restricties om schade te voorkomen bij de te behouden bomen.

Figuur 17: Uitsnede van de situatie ter hoogte van Vuurwerkerweg 21 en achterzijde Partcentrum (donkergrijze vlakken). Rode vlakken illustreren de positie van de nieuwe complexen. Blauwe lijnen tonen het nieuwe ontwerp, de zwarte de huidige situatie.

- Zorg voor stambescherming en plaats een hekwerk langs de bomen;
- Werk vanaf de huidige contouren van het complex (slopen van binnenuit);
- Bij het verwijderen van de fundering aan de achterzijde zal voorzichtig gewerkt moeten worden om wortelschade te voorkomen. Minimaliseer de werkdiepte;
- Blijf met machines buiten de kroonprojecties;
- Zorg voor voldoende rijplaten om verdichting in het gazon, rondom het complex, te voorkomen.

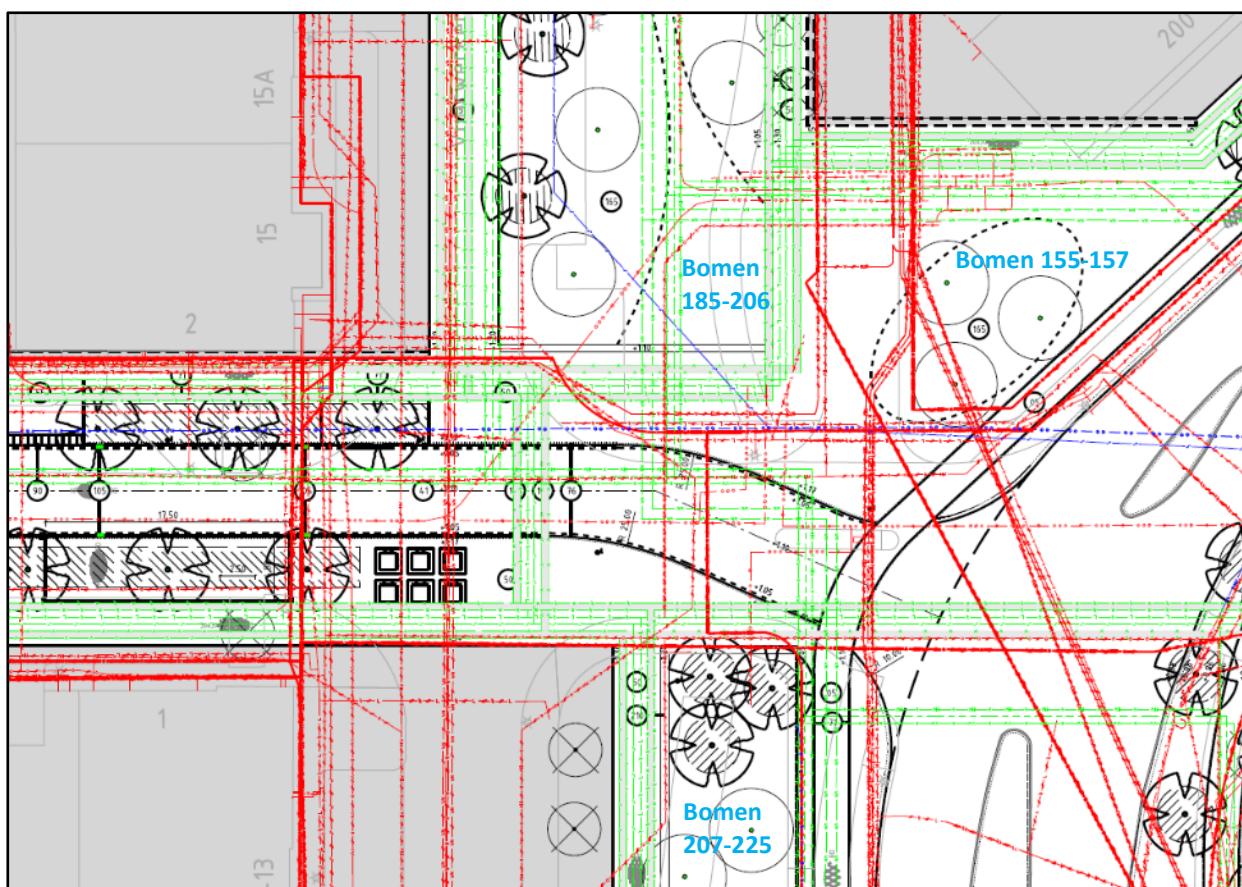
De bestaande ondergrondse infrastructuur zal voor een deel worden verwijderd en vervangen. Daarnaast worden nieuwe kabels en leidingen aangebracht, waaronder een warmtenet. Zoals in figuur 20 zichtbaar is, zijn ingrijpende graafwerkzaamheden noodzakelijk voor onder andere het maken van tracés en het verwijderen van diverse putten etc. In veel gevallen wordt er langs meerdere windrichtingen nabij de bomen gegraven. Ook rekening houdend met de werkruimte, aanbrengen van een tracé etc., zijn door deze werkzaamheden 64 bomen niet duurzaam te handhaven. Aan de oostzijde van de bomen 207 tot en met 225, is mogelijk eerder wortelschade ontstaan door de herprofilering omstreeks 2016. Dit blijkt uit het groeiplaatsonderzoek waarbij verwijderde beschadigde wortels zijn aangetroffen. De voorgenomen werkzaamheden en herhaling van wortelschade, kunnen fatale gevolgen hebben voor deze te handhaven bomen (210 (401759), 213 (401762), 215 (428486), 218 (401760), 220 (403836), 222 (431797), 224 (401767), 225 (431796)).

Figuur 20: Uitsnede tekening kabels en leidingen document: 20HB0459-DV-102 - FASE 2 MASTERPLAN K&L DD190722 (Gemeente Amsterdam).

- Waar mogelijk sleuven haaks op de bomen oriënteren;
- Maak gebruik van een mantelbuis;
- Beperk de sleuf breedte binnen de kroonprojecties;
  - o Graaf rechte wanden.
- Randen van de sleuf en blootliggende wortels, binnen 2 uur, bedekken met een dikke laag natte jutte doeken en zeil. Stel een watergeefplan op om ervoor te zorgen dat de doeken nat blijven;
- Laag voor laag afgraven. Handmatig voorsteken en wortels sparen;
- Bij teveel wortelontwikkeling /-schade:
  - o Kabels en leidingen eruit trekken;
  - o Een sleufloos alternatief door de leiding d.m.v. horizontaal gestuurd boren onder de wortelzone aan te brengen.
- Sleuven opvullen/dichten met gebiedseigen materiaal in een menging van teelaarde van de juiste kwaliteit om nieuwe wortelontwikkeling te stimuleren (groeiplaatsverbetering).

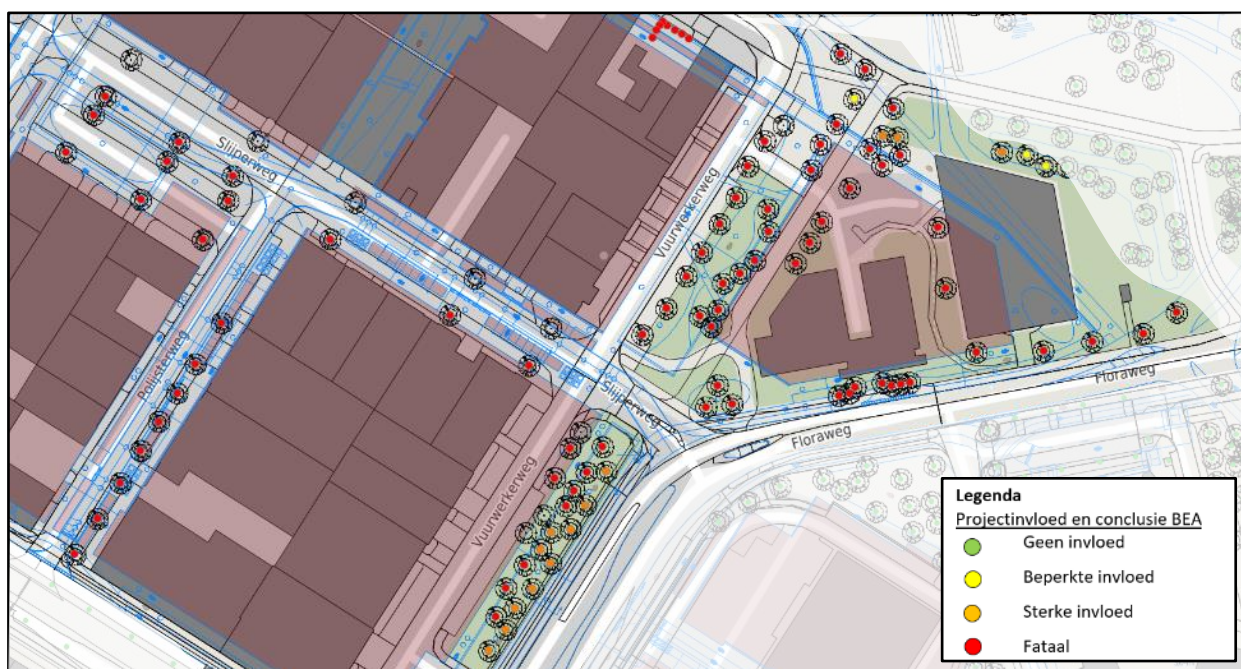
Figuur 21: Overzichtskartaal projectinvloeden en conclusie BEA.

In de huidige situatie staan 99 bomen. Naar aanleiding van de geplande werkzaamheden dienen er 83 verwijderd te worden. van de 83 te verwijderen bomen zijn er 15 mogelijk te (eenvoudig) verplanten. Bij de sloopwerkzaamheden van de bestaande complexen is kroon- en wortelschade te verwachten. Hiervoor zijn restricties opgesteld in het volgende hoofdstuk. De bomen die binnen de contouren van de nieuwe bebouwing vallen, zijn logischerwijs niet te handhaven. De nevenstaande bomen krijgen hierdoor te maken met een afnemende boven- en ondergrondse groeiruimte met in de meeste gevallen fatale gevolgen. Rondom de nieuwe complexen zal verharding worden aangebracht. Daarnaast zijn graafwerkzaamheden ten behoeve van (nieuwe) kabels en leidingen een behoorlijke bedreiging voor een duurzame instandhouding van de bomen. Het verwijderen van nevenstaande bomen heeft gevolgen voor de overstaande bomen waardoor met name onderstandige en eenzijdige boomkronen gesnoeid dienen te worden.
