BEA Naritaweg Oost - Radarweg Amsterdam

Document: Rapport BEA Naritaweg Oost - Radarweg

Projectnummer: 1000002864

Datum: 18 december 2025

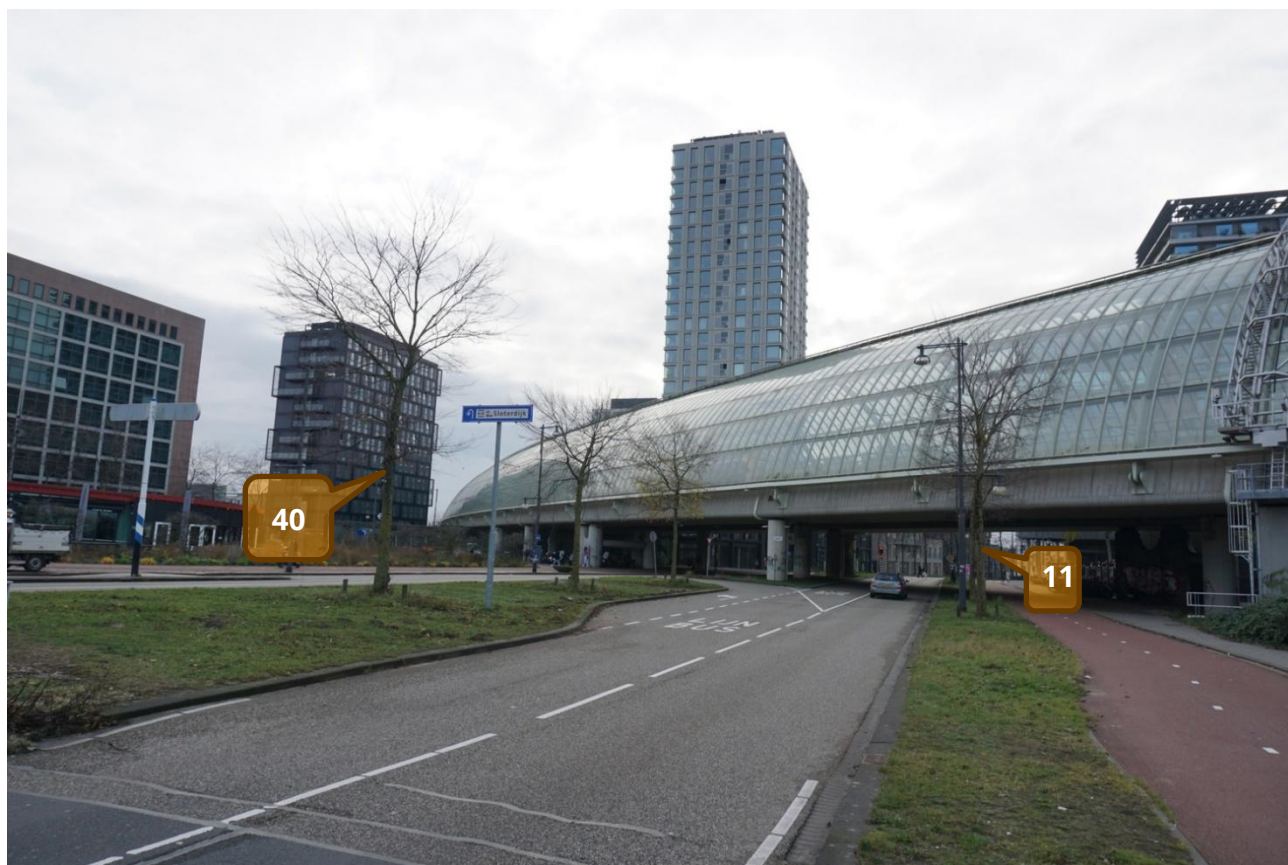
Foto 3: Laanstructuur van fladderiepen aan de Radarweg, ten noorden van het spoorviaduct (Hemboog)

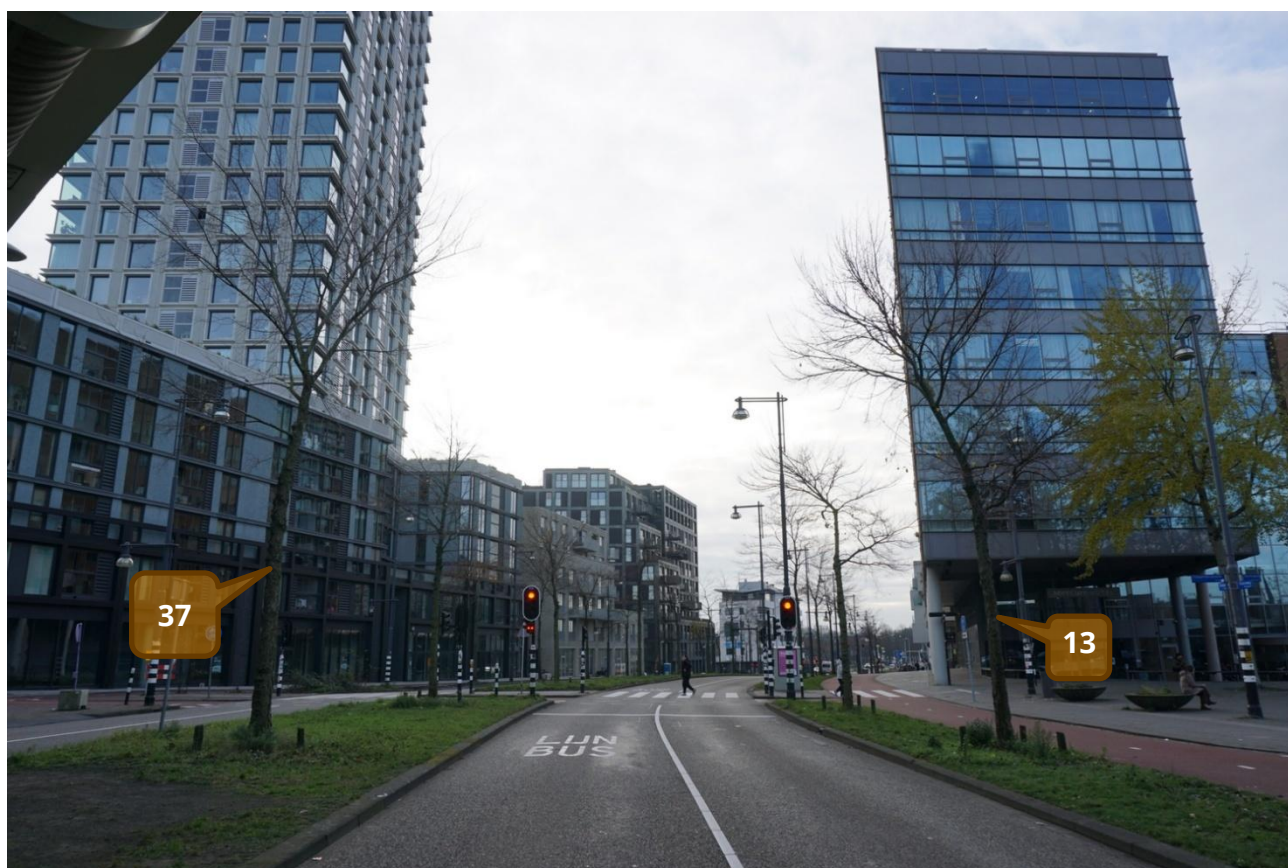
Foto 4: Laanstructuur van fladderiepen aan de Radarweg, ten zuiden van het spoorviaduct (Hemboog)

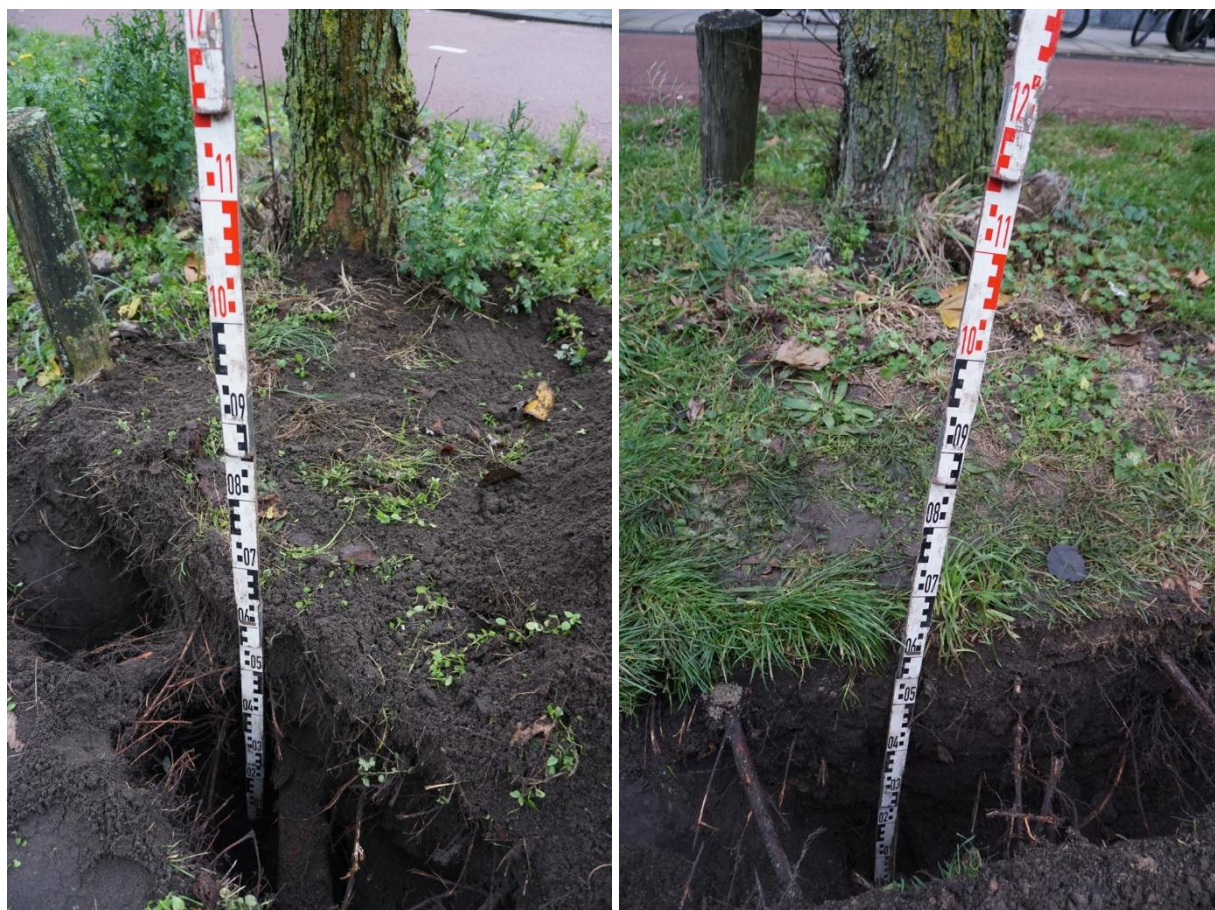
>90 cm	Witgeel, humusloos zand	Geen beworteling
45 (fladderiep)	Grasberm, op 2,3 m uit het hart van de stam aan de zuidzijde	0-85 cm	Zwart, humusrijk zand	Matig intensieve beworteling tot circa \varnothing 2-3 cm
		>85 cm	Witgeel, humusloos zand	Geen beworteling aangetroffen

Foto 9 en 10: Proefsleuf bij de fladderiep met boomnummer 13 (links) en 19 (rechts).

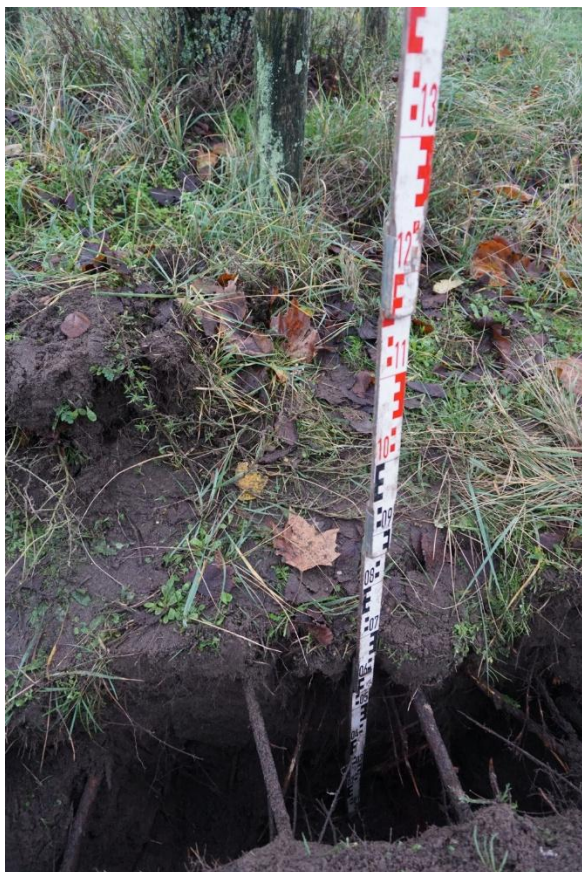
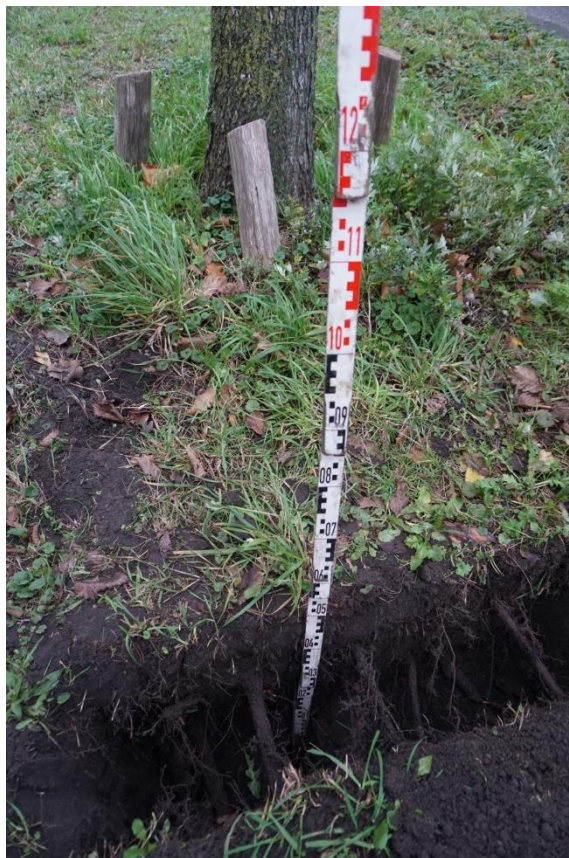
Foto 11 en 12: Proefsleuf bij de fladderiep met boomnummer 31 (links) en 40 (rechts).

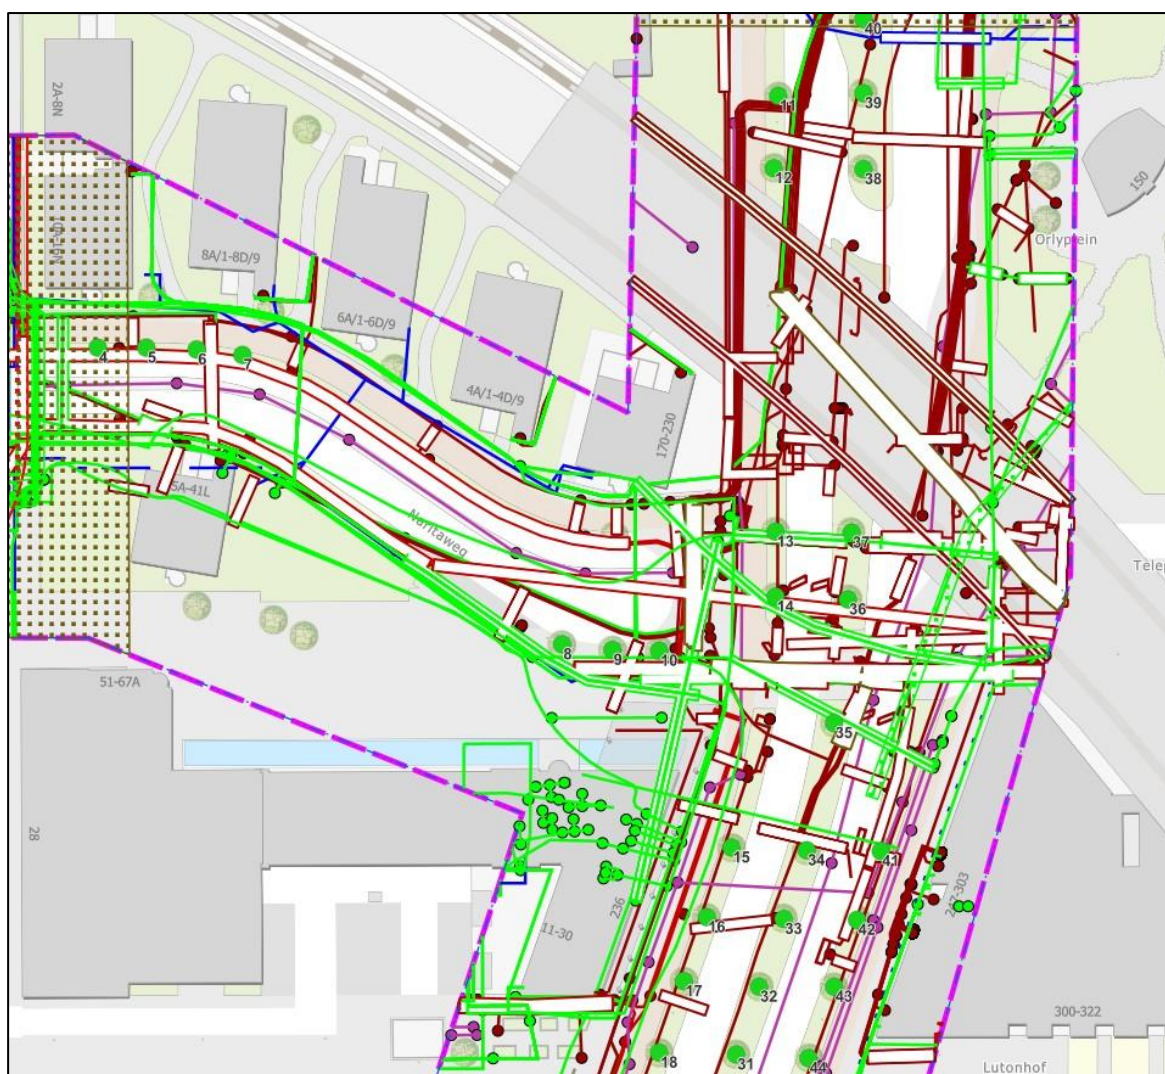
Aan de hand van een oriëntatieverzoek bij het Kadaster is inzicht verkregen in de locaties van kabels en leidingen. Het meldnummer van deze aanvraag is 2500175748. Uit het oriëntatieverzoek blijkt dat er een hoge dichtheid is aan kabels en leidingen in het projectgebied (zie figuur 4). De meeste kabels en leidingen liggen onder de stoep, maar ook onder de rijweg en bermen met bomen. Het gaat hierbij vooral om elektriciteitskabels en datatransport. De volgende kabels en leidingen ten opzichte van de bomen zijn vermeldingswaardig:

- Middenspanningstracé langs de rand van de berm met de grauwe abelen met boomnummer 4-7. Hier steken ook diverse kabels en leidingen over via de berm.
- Er liggen diverse elektriciteitskabels, datatransport en een waterleiding op korte afstand uit de stam van de grauwe abelen met boomnummer 8-10. Deze liggen zowel onder de stoep als de rijweg nabij de bomen.
- Er liggen diverse elektriciteitskabels van laagspanning en middenspanning in de bermen aan de Radarweg. Vooral nabij de Naritaweg en het spoorviaduct ligt het vol met overstekende kabels en leidingen (zie figuur 4).

Figuur 4: Kabels en leidingen ter hoogte van Naritaweg Oost en het gedeelte van de Radarweg rond het spoorviaduct. De kabels en leidingen zijn weergegeven met gekleurde strepen en de bomen met groene stippen. Rood: elektriciteitskabels, groen: datatransport, blauw: waterleiding, paars: riolering.

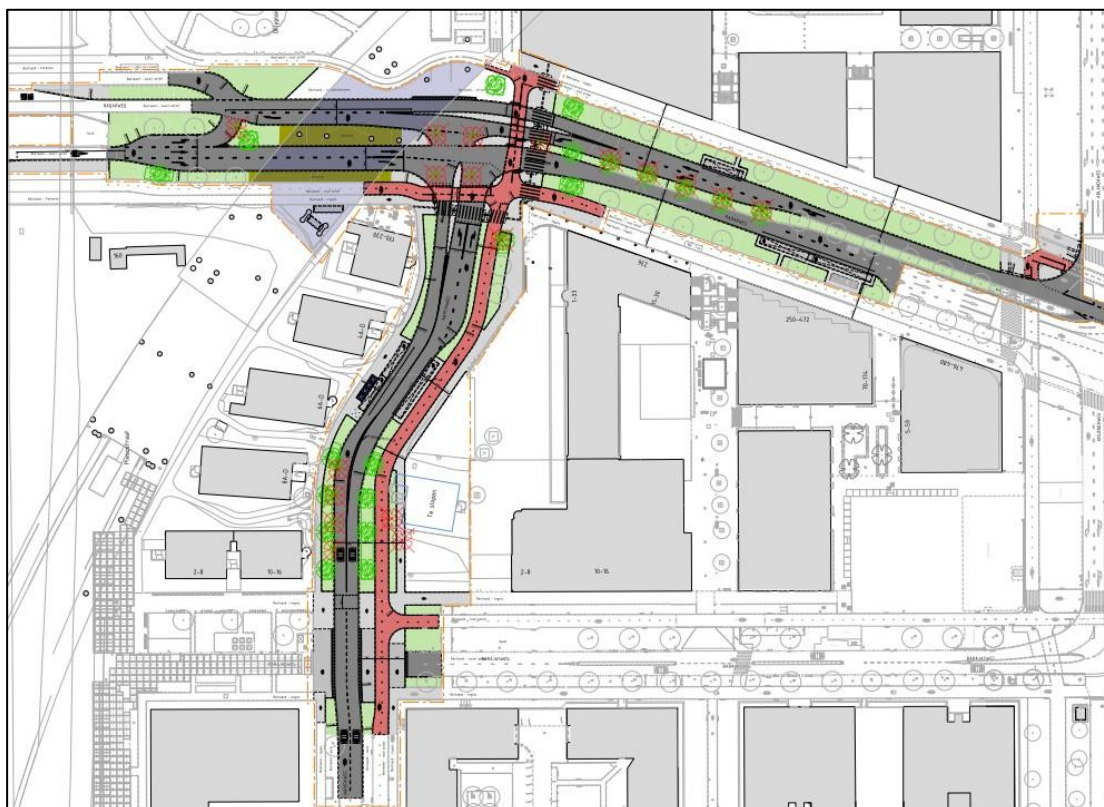
- De buitenbermen aan de Naritaweg worden verbreed.
- Aan de Naritaweg schuift de rijbaan iets op in noordelijke richting tot in de bestaande berm waarin de grauwe abelen met boomnummer 4-7 staan.

- Aan zowel de Radarweg als Naritaweg worden in de bermen op totaal 3 plekken verharding aangelegd voor laden/lossen. Voor 2 van deze locaties is dit in combinatie met ondergrondse afvalcontainers.

Figuur 5: Voorlopig ontwerp inclusief bestaande situatie. Bron: gemeente Amsterdam.

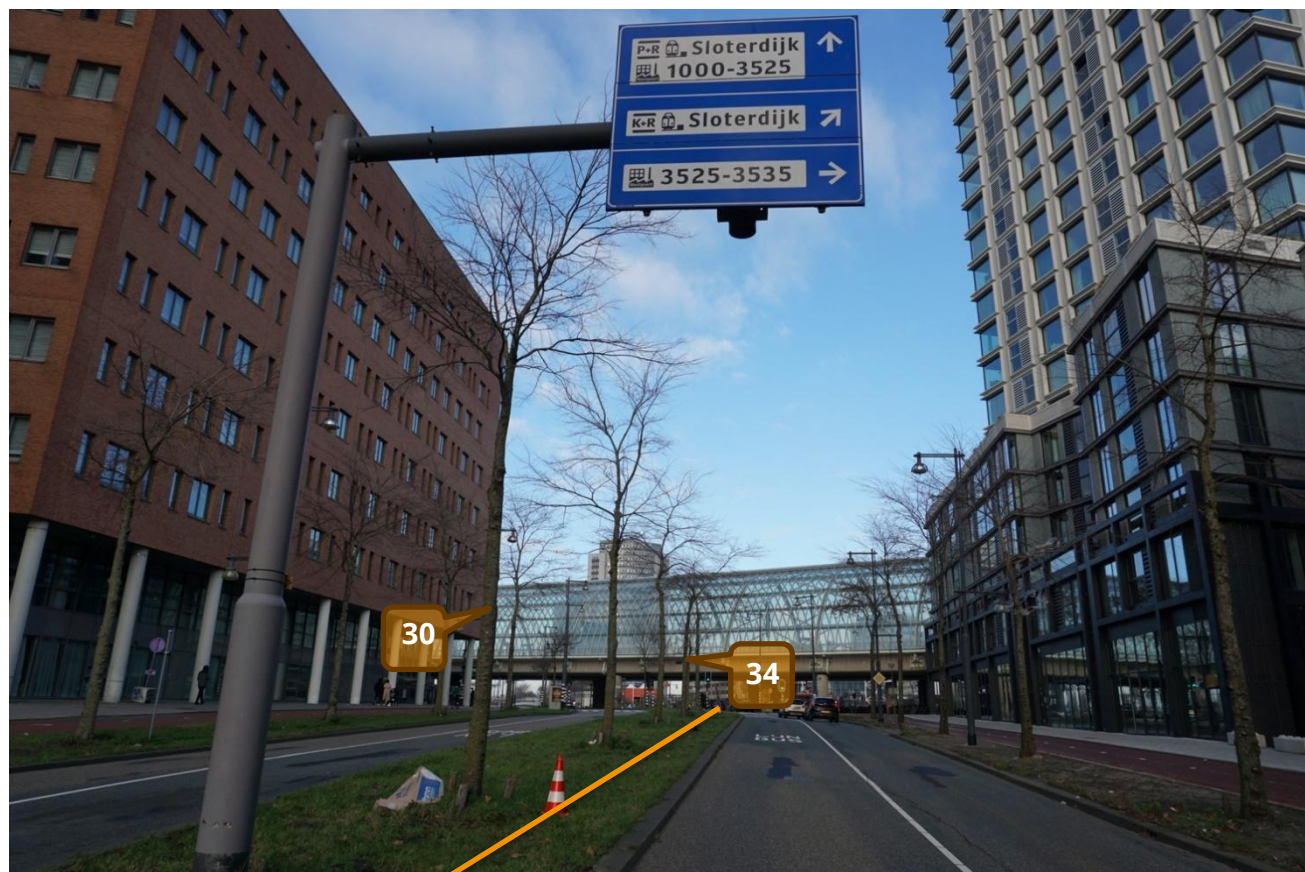
Met de aanleg van het kruispunt tussen de Naritaweg en de Radarweg wordt ook de rijstrookconfiguratie van beide wegen aangepast. Hierdoor wordt bij een deel van de bomen de rijbaan opgeschoven tot in de bermen waarin deze bomen staan (zie foto 16 op pagina 22). Dit heeft ondergronds grote impact op deze bomen, omdat de bomen voor de beworteling afhankelijk zijn van de bovenste 70-90 cm van de bodem in de bermen. Ter hoogte van de zones van de bermen die worden omgevormd tot rijbaan, gaat de doorwortelbare ruimte permanent verloren. Tabel 4 op pagina 22 geeft een overzicht van alle bomen die dusdanig veel impact ondervinden van het ondergronds ruimtegebruik, dat deze niet veilig en duurzaam behouden kunnen blijven.

Aantal bomen	Boomnummers	Werkzaamheden	Impact ondergronds ruimtegebruik
4	4-7	Opschuiven rijbaan met 40 tot 100 cm richting de bomen, ten koste van de 1,65 m brede berm waarin de bomen staan.	Ernstige wortelschade binnen de stabiliteitskluit
1	10	Aanleg fietspad tot circa 1 m uit de stam in zone die in de huidige situatie in gebruik is als voetpad.	Ernstige wortelschade binnen de stabiliteitskluit
5	30-34	Opschuiven rijbaan tot < 1,5 m uit de stam ten koste van de middenberm waarin de bomen staan (zie foto 16)	Wortelschade >40%
2	39 en 40	Opschuiven rijbaan tot circa 2 m uit de stam ten koste van de middenberm waarin de bomen staan	Wortelschade >40%
12	Totaal

Foto 16: Impressie verhardingslijn toekomstige situatie door aanpassing rijbanen, aangegeven met oranje lijn.

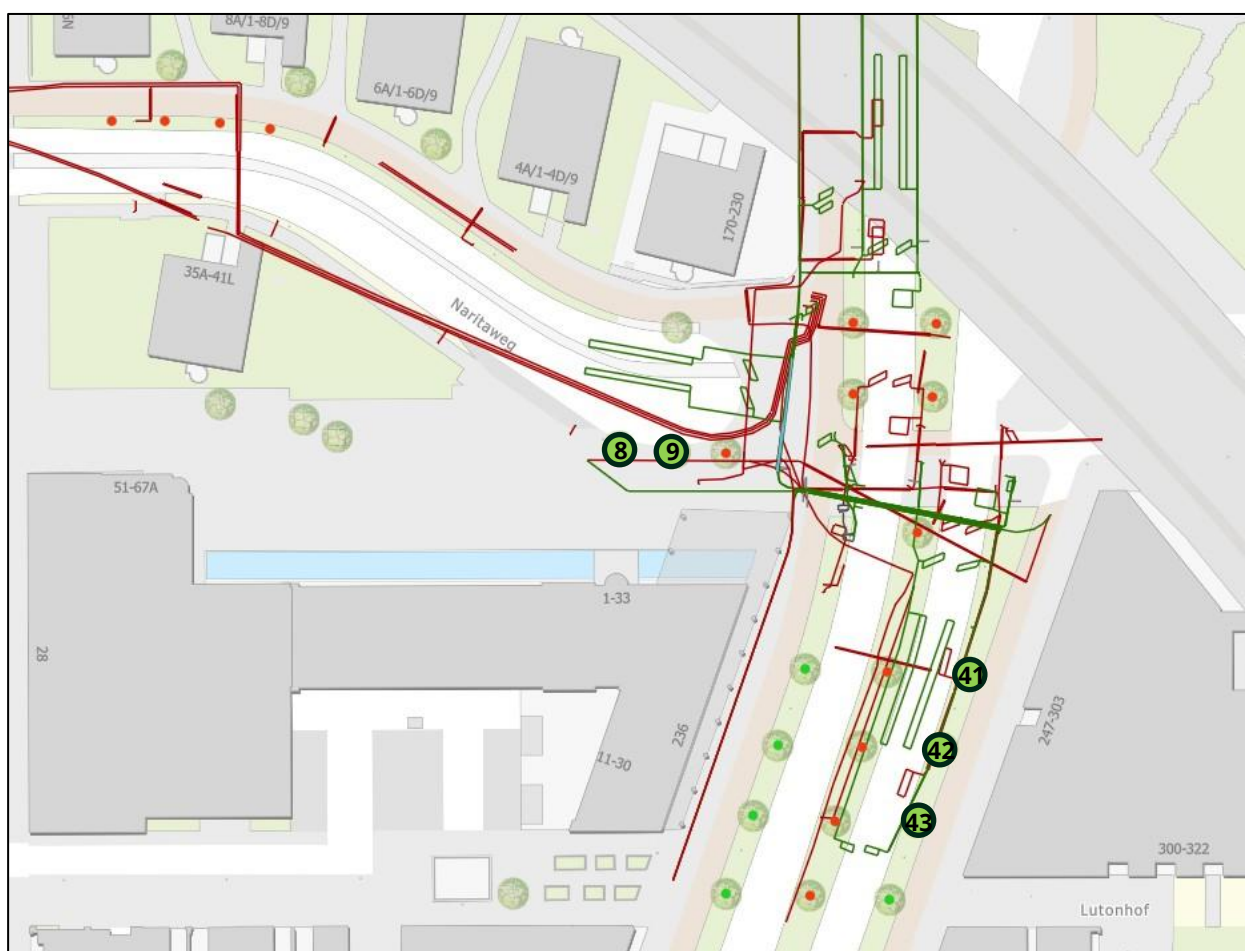
Met de aanleg van de kruising worden diverse kabels en leidingen verwijderd en opnieuw aangelegd. De meeste te verwijderen en nieuw aan te leggen kabels liggen bij bomen die op basis van het boven- en ondergronds ruimtegebruik niet behouden kunnen blijven (zie figuur 8). Uitzondering hierop zijn 2 grauwe abelen met boomnummer 8 en 9 aan de Naritaweg. Bij deze bomen wordt op korte afstand uit de stam een datakabel verwijderd. Daarnaast wordt bij 3 fladderiepen met boomnummer 41-43 aan de Radarweg een elektriciteitskabel op korte afstand uit de stam vervangen. Bij deze in totaal 5 bomen is ernstige wortelschade te voorzien met de benodigde graafwerkzaamheden voor het verwijderen en vervangen van kabels en leidingen. Deze schade kan echter beperkt blijven door een aangepaste werkwijze en het werken onder randvoorwaarden met boombeschermende maatregelen. Dit is nader toegelicht in paragraaf 4.2.

Figuur 8: Te verwijderen kabels en leidingen (rode lijnen) en nieuw aan te leggen kabels en leidingen (groene lijnen) in de nabijheid van te handhaven bomen (groene stippen).

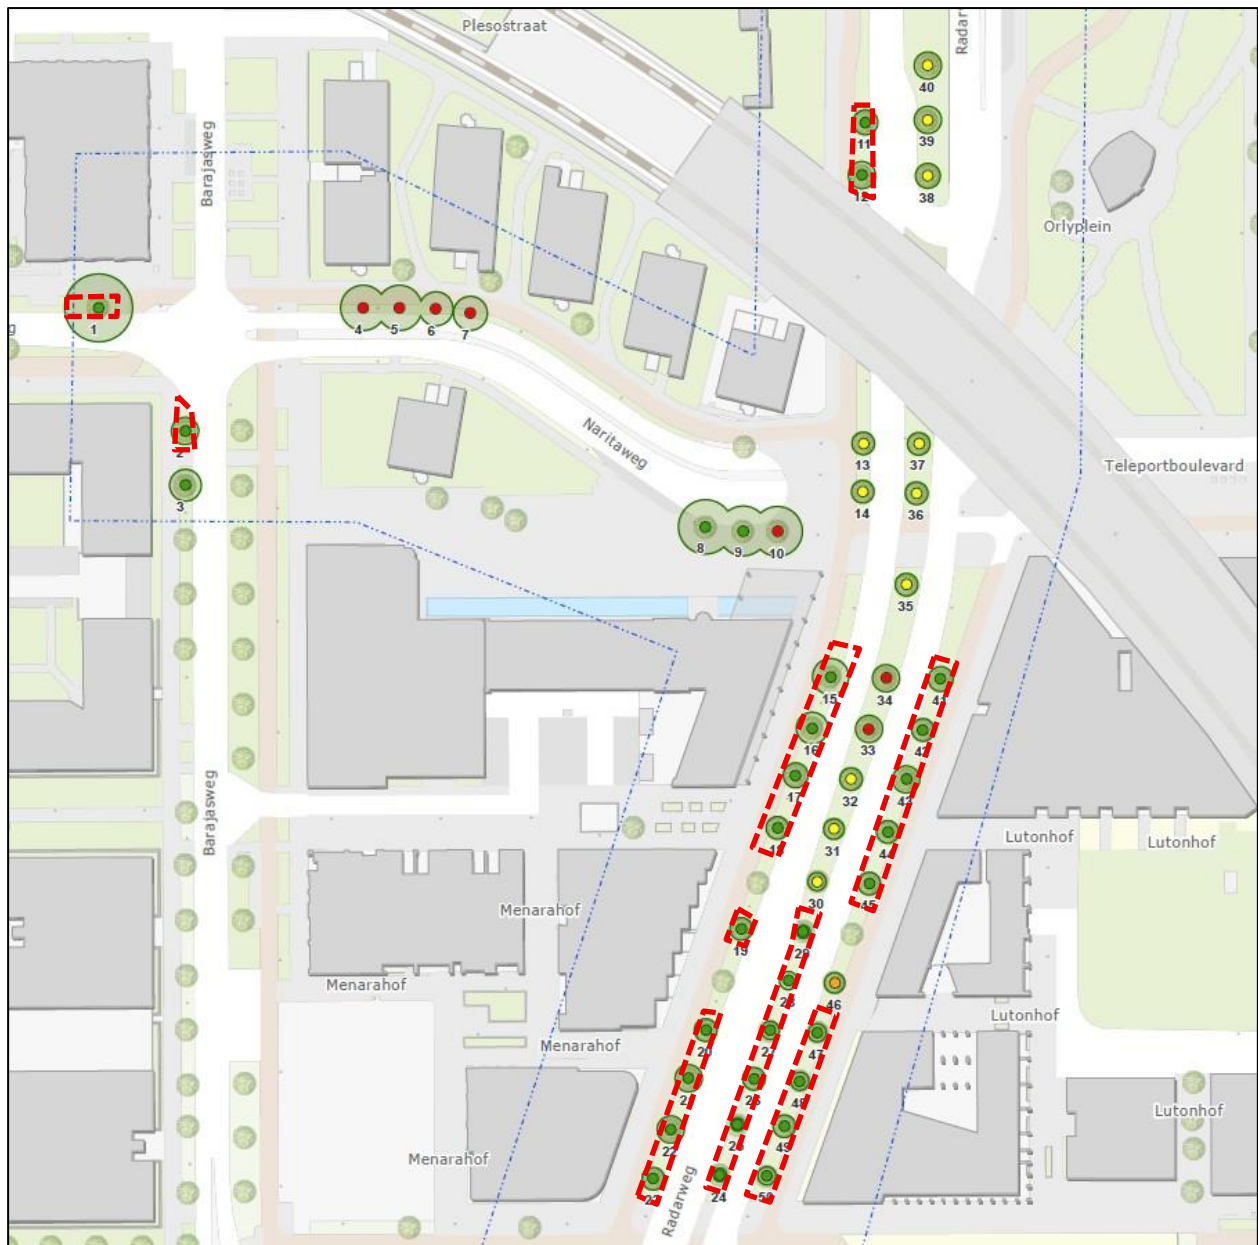
Figuur 9: Af te schermen zones bij te handhaven bomen door middel van gekoppelde bouwhekken, aangegeven met rode lijnen.

Bij de grauwe abelen met boomnummer 8 en 9 wordt geadviseerd om groeiplaatsverbetering toe te passen binnen het nieuw aan te leggen plantvak waarin de bomen komen te staan (zie figuur 10 op pagina 31). Hierbij is het advies om de bestaande bodem binnen de contouren van het nieuw aan te leggen plantvak buiten de boomspiegels te vervangen door bomengrond of teelaarde. Om wortelschade te voorkomen dient de bestaande bodem met grondzuigtechniek te worden verwijderd tot een diepte van 1 m. Vervolgens kan teelaarde of bomengrond worden aangebracht. Tijdens de werkzaamheden bomen wortels niet langer dan 1 dag blootliggen. Indien dit niet mogelijk is dienen blootliggende wortels te worden afgedekt met vochtige dekens of doeken om uitdroging te voorkomen.
