Algemene gegevens

| Soortnaam | Acer saccharinum | Eigenaar | Gemeente |
| - Nederlands | Zilveresdoorn | - gedetailleerd | Gemeente Amsterdam |
| Openbare ruimte | Kattenlaan | Woonplaats | Amsterdam |

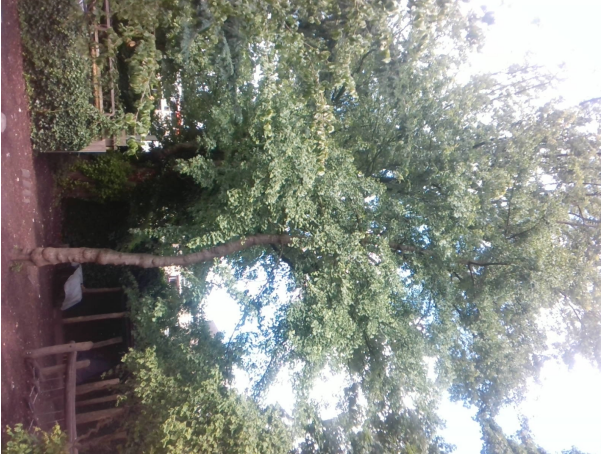
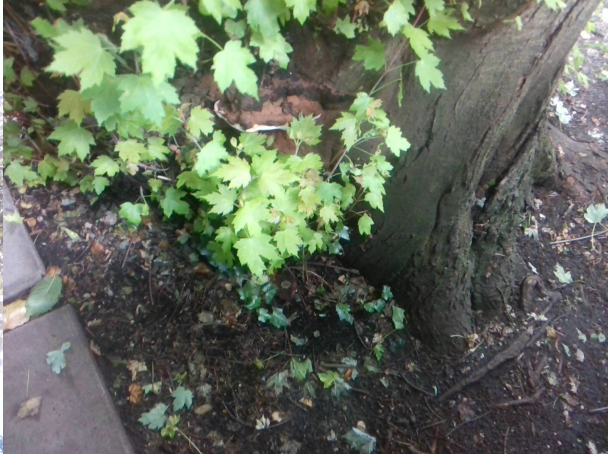
| Datum | Foto's |
|---|---|
| 04-07-2024 | <div></div> |

| Datum | Plaats | Gebrek | Afwijking | Risico/gevolg | Opmerking | Foto |
|---|---|---|---|---|---|---|
| 4-7-2024 | Kroon | Mechanisch defect | Spechtengat | | | |
| 4-7-2024 | Algemeen | Mechanisch defect | Afstervingsverschijnselen | | | |
| 4-7-2024 | Stam | Mechanisch defect | Klankafwijking | Stambreuk | | |
| 4-7-2024 | Stam | Zwam/schimmel | Platte tonderzwam | Stambreuk of instabiliteit | | |
| 4-7-2024 | Kroon | Mechanisch defect | Afgestorven tak(ken) (m) | | | |

| Datum inspectie | Insp. organisatie | Maatregel | - gedetailleerd | Urgentie | Datum besluit | Besluit maatregel | - gedetailleerd | Moederbestek | Bestek | Toelichting |
|---|---|---|---|---|---|---|---|---|---|---|
| 04-07-2024 | De Boominspecteurs | Vellen (boom verwijderen) (q) | | < 1 jaar | 9-7-2024 | Geen maatregel | | - | - | Zie NTO 2024. |
| 04-07-2024 | De Boominspecteurs | NTO (Nader Technisch Onderzoek) (q) | | < 1 jaar | 9-7-2024 | Jaarlijkse inspectie | | - | - | Besluit op basis van NTO 2024. Kroon innemen. |

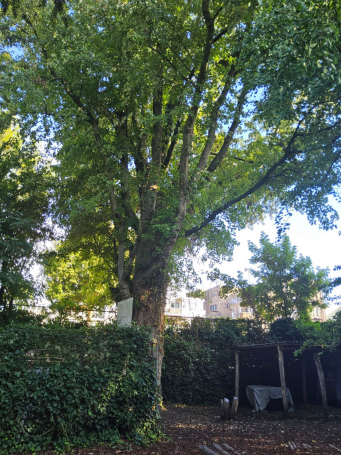
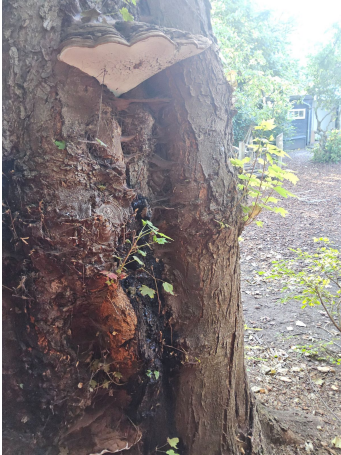
| Datum | Foto's |
|---|---|
| 02-09-2025 | |

| Datum | Plaats | Gebrek | Afwijking | Risico/gevolg | Opmerking | Foto |
|---|---|---|---|---|---|---|
| 2-9-2025 | Stam | Mechanisch defect | Klankafwijking | Stambreuk | | |
| 2-9-2025 | Stam | Mechanisch defect | Rotting | | | |

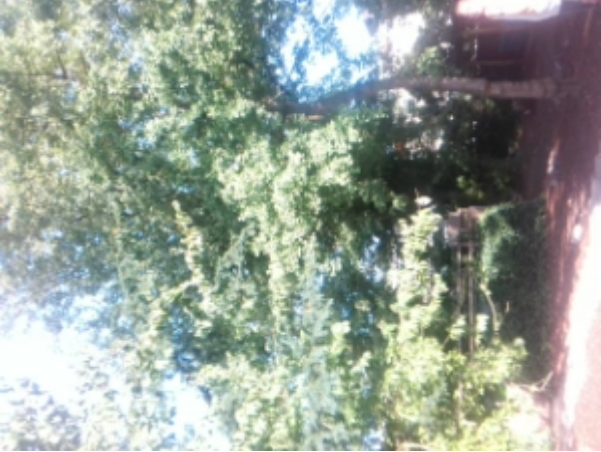
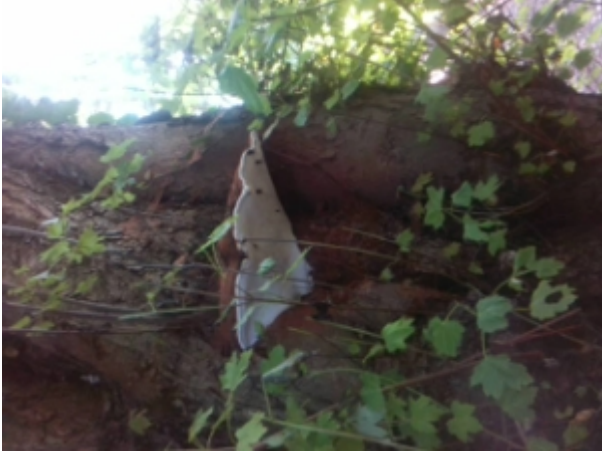
| Datum | Foto's |
|---|---|
| 21-08-2023 | |

| 21-8-2023 | Kroon | Mechanisch defect | Afgestorven tak(ken) (m) | |
| 21-8-2023 | Stam | Mechanisch defect | Klankafwijking | Stambreuk |

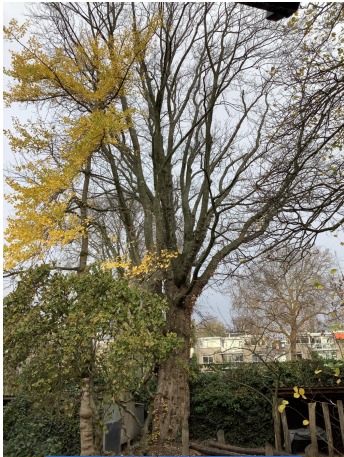
| 18-11-2025 | Kroon | Mechanisch defect | Ingerotte snoeiwonden | | |
| 18-11-2025 | Kroon | Mechanisch defect | Spechtengat | | |
| 18-11-2025 | Stamvoet | Mechanisch defect | Rotting | | |

| 18-11-2025 | Stam | Mechanisch defect | Rotting | | |
| 18-11-2025 | Kroon | Mechanisch defect | Spechtengat | | |

| 18-11-2025 | Kroon | Mechanisch defect | Takbreuk lokaal (dikke takken) | | |

| Datum | Status onderzoek | Conclusie en advies onderzoek | Opmerking advies | NTO Aanvullend onderzoek | Advies duurzame instandhouding |
|---|---|---|---|---|---|
| 18-11-2025 | Onderzoek na vervolg afgerond | Uit het onderzoek is gebleken dat er een omvangrijke rotting aanwezig is. De vruchtlichamen komen al tot 4 meter hoogte op de stam naar buiten. De boom laat een actieve reactiegroei zien rondom de stam. Conditioneel is de boom ook goed. Echter, de rotting heeft op de meethoogte van 145 cm voor onvoldoende restwand voor zeker 30% van de omtrek gezorgd. Gezien de omgevingsrisicoklasse en de veiligheidscategorie van de boom (staat bij een kinderdagverblijf en naast tennisbanen) is behoud in zijn huidige vorm niet langer mogelijk. Omdat het een boom betreft op een zichtlocatie is het een investering waard de boom te behouden in een gekandelaberde vorm. Er geldt een verhoogde controle frequentie (attentieboom). Wanneer kandelaberen geen optie is dan dient de boom verwijderd te worden. | <<Niet ingevuld>> | nvt | De boom is in zijn huidige vorm op deze risicovolle locatie niet duurzaam te behouden. Door de kroon te kandelaberen is de boom duurzaam te behouden. |

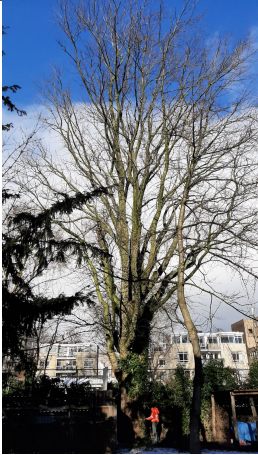
18-01-2024

| Datum | Plaats | Gebrek | Afwijking | Risico/gevolg | Opmerking | Foto |
|---|---|---|---|---|---|---|
| 18-1-2024 | Kroon | Mechanisch defect | Spechtengat | | Op ca 10m hoogte zuidzijde | |

| 18-1-2024 | Stam | Mechanisch defect | Klankafwijking | Stambreuk | |
| 18-1-2024 | Stam | Mechanisch defect | Klankafwijking | Stambreuk | |
