# BOOMEN EFFECT ANALYSE

## Hogendijk 7 te Amsterdam

Datum: 5-2-2024  
Project: B13666  
Versie: Versie 2

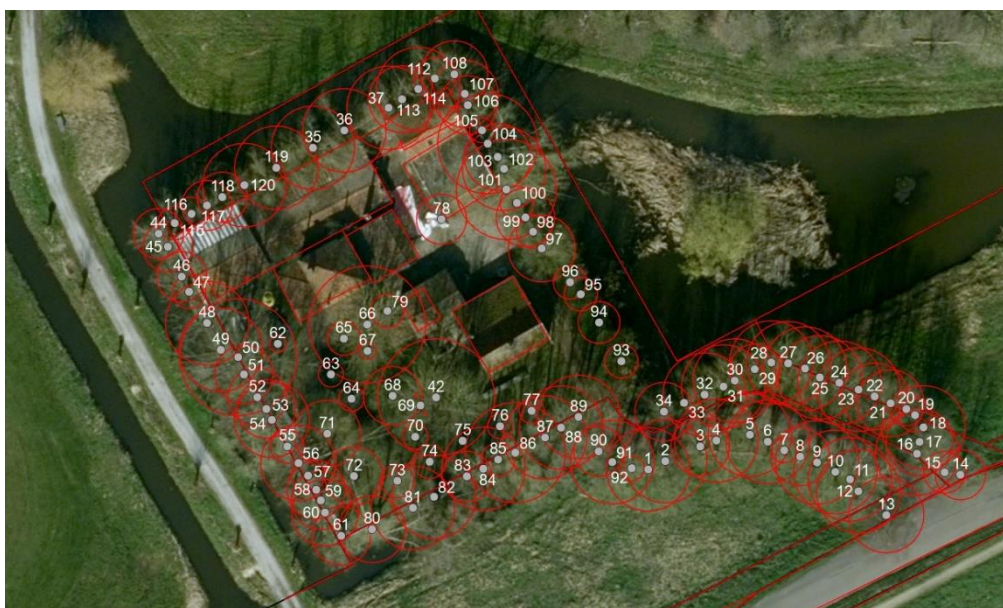
*Kaart van de huidige situatie met daarop de genummerde boompunten weergegeven. De rode lijnen geven de perceelsgrenzen, bebouwing en boomkronen weer.*

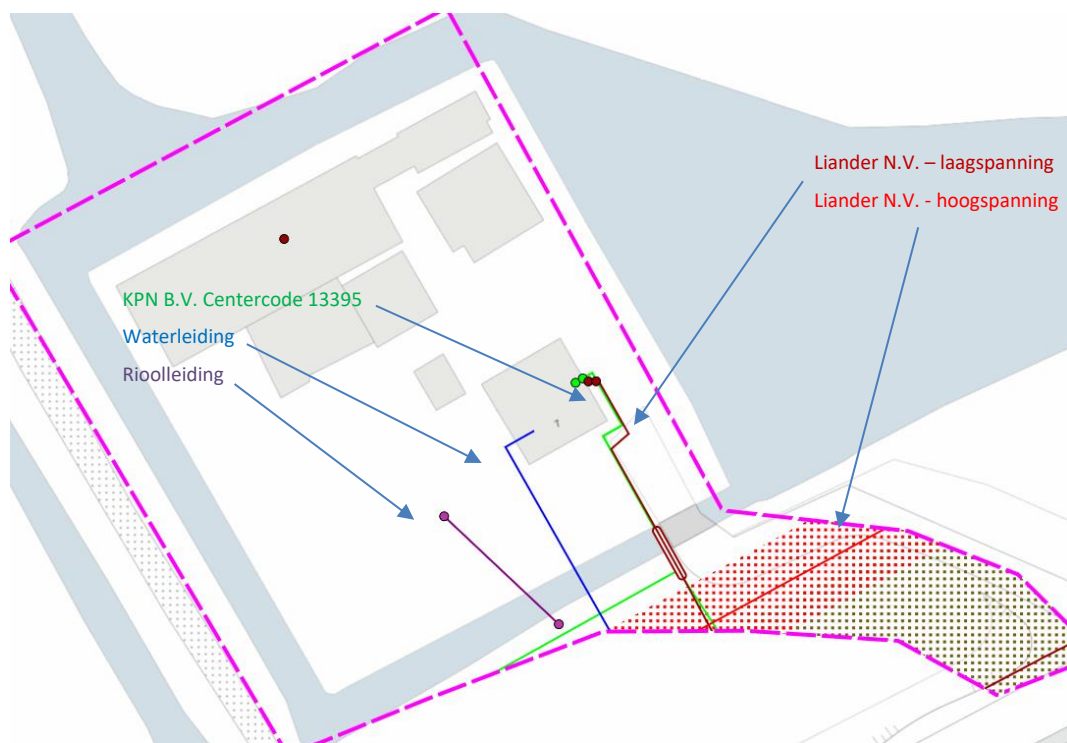
Op het terrein zijn een aantal kabels en leidingen van belang. Bij de oprijlaan loopt een hoogspanningsleiding, laagspanning en datatransportkabels. Op het perceel achter de poort zijn een laagspanningsleiding, datatransportkabels en een waterleiding aanwezig. Deze conflicteren op diverse locaties met de groeiplaatsen van bomen.

*Kaart van de KLIC melding, in het groen de datatransport kabels, in het blauw een waterleiding, in het paars een rioolleiding en in het rood een hoogspanningsleiding.*

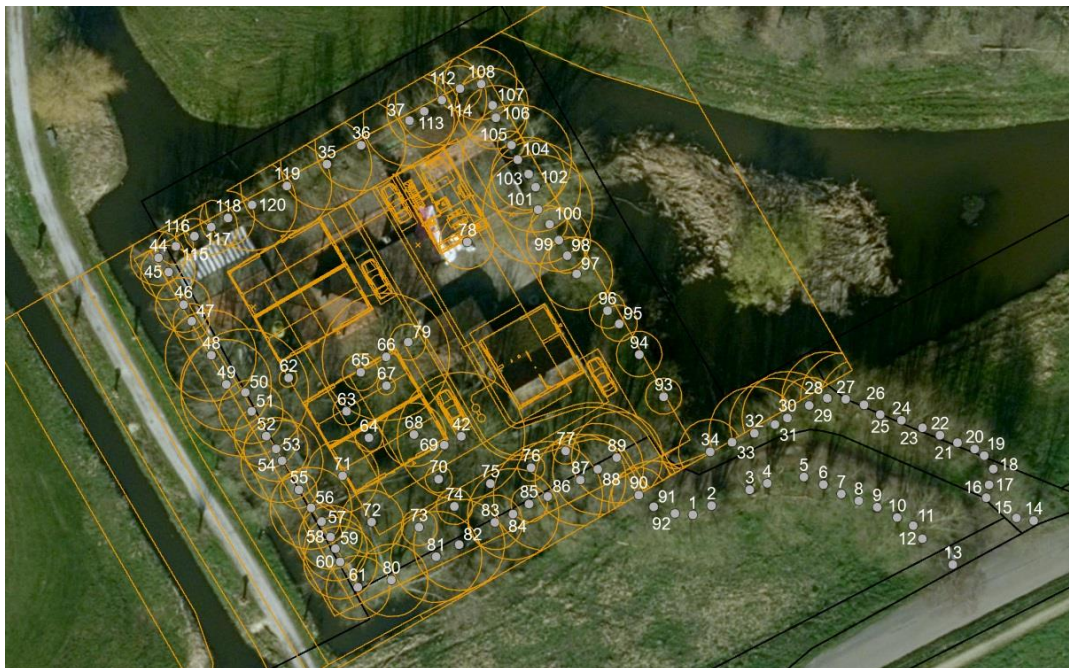
Luchtfoto van de nieuwe situatie met daarin de boompunten genummerd afgebeeld. In het oranje wordt zowel de nieuwe situatie, als de begrenzing als de boomkronen afgebeeld.
