# BOOMEN EFFECT ANALYSE

## Hogehilweg 4 en 8 te Amsterdam

Opdrachtgever: IDDS Ruimte en ontwikkeling BV

Datum: 19-11-2025  
Project: B25-1607  
Versie: 2<sup>de</sup> versie

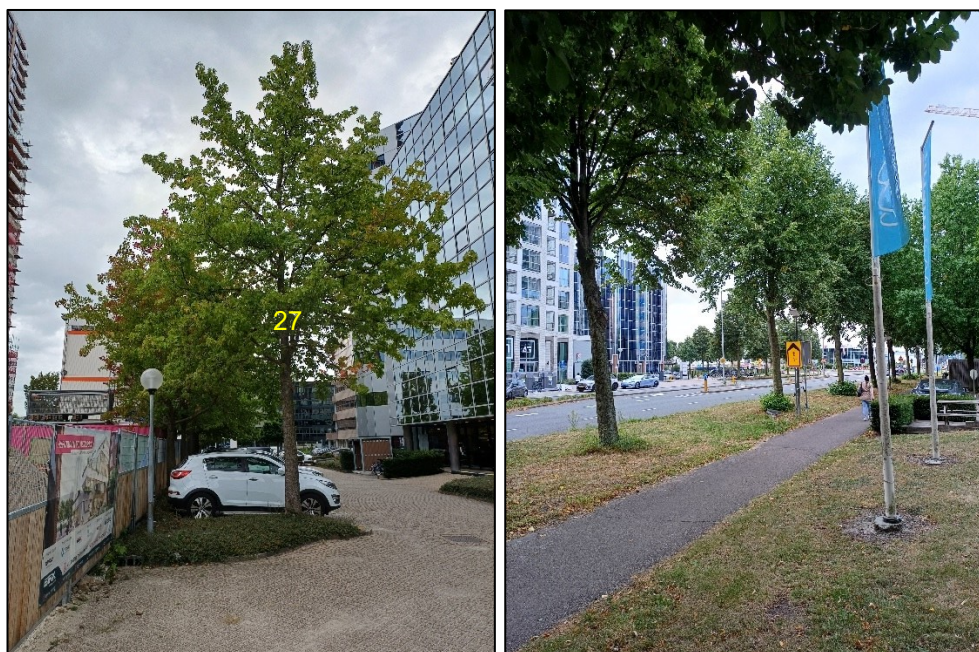
Ten zuiden van HHW8 staat een lange rij gemeentelijke bomen tussen een fietspad en de Karspeldreef. Van deze bomenrij zijn de zes exemplaren die het meest nabij de projectlocatie staan meegenomen in deze BEA. De gemeentelijke bomenrij langs de noordrand van HHW4 waren tijdens het veldbezoek niet meer aanwezig, net zo min als één boom langs de noordrand van HHW 8 naast boomnummer 27 (zie afbeeldingen 3, 4 en 5).

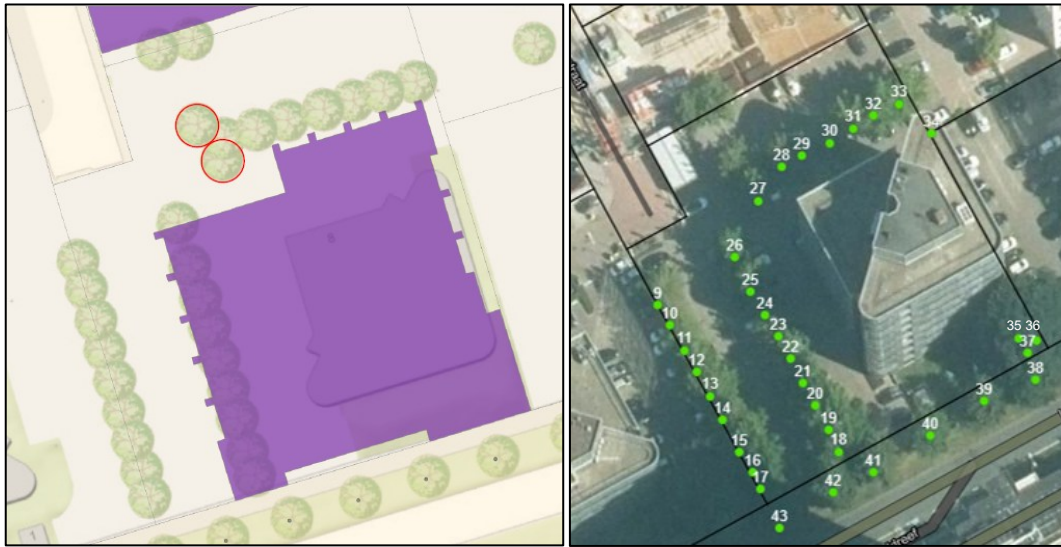
Afbeelding 9 links: uitsnede Bomen HHW-8. Rood omcirkeld zijn de bomen waarvan de opdrachtgever de wens heeft ze te verplanten.
