Soortnaam Ulmus hollandica 'Vegeta'

Huntingdon-iep

Gemeente Amsterdam

Nader technisch onderzoek (NTO)

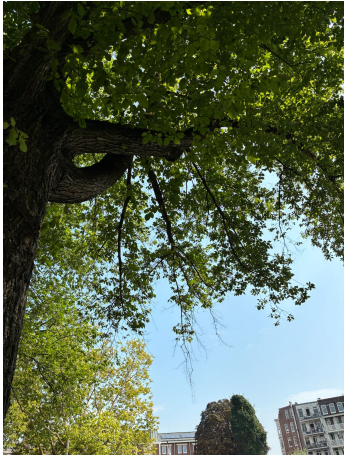
13-08-2025

| Datum | Plaats | Gebrek | Afwijking | Risico/gevolg | Opmerking | Foto |
|---|---|---|---|---|---|---|
| 13-8-2025 | Stam | Mechanisch defect | Afgestorven bast | | | A close-up photograph of a tree trunk. The trunk is dark and textured, with a large, vertical wound or hole in the bark. The wound is deep and appears to be a result of mechanical damage or decay. The surrounding bark is peeling and flaking. |

| 13-8-2025 | Stamvoet | Mechanisch defect | Rotting | boring bij Mp5 | |
| 13-8-2025 | Stamvoet | Mechanisch defect | Rotting | Boring bij Mp6 | |
| 13-8-2025 | Kroon | Mechanisch defect | Afstervingsverschijnselen | Gesteltak die boven de rotting groeit heeft topsterfte. | |

| Datum | 13-08-2025 | Datum | 13-08-2025 | Datum | 13-08-2025 | Datum | 13-08-2025 |
|---|---|---|---|---|---|---|---|
| Meetwaarden per meting | Rotting tussen Mp4 en Mp5, Mp5 en Mp6 en tussen Mp7 en Mp8 komt overeen met het geluidstomogram dat is uitgevoerd bij het vorige NTO. | Meetwaarden per meting | Rotting komt overeen met de al eerder uitgevoerde meting met de picus geluidstomograaf. | Meetwaarden per meting | Boring op de locatie van Mp5 op het tomogram. Uit de boorkern blijkt dat er nog maar 5 cm spinhout aanwezig is met daarachter aangetast kernhout (donkerbruin verkleurd). Daarachter is rot hout aanwezig die geen functie meer heeft voor de stabiliteit. Deze wortelaanzet heeft onvoldoende functionaliteit voor de stabiliteit van de boom. | Meetwaarden per meting | Boring op de locatie van Mp6 op het tomogram. Uit de boorkern blijkt dat er nog maar 4 cm spinhout aanwezig is met daarachter aangetast kernhout (donkerbruin verkleurd). Daarachter is rot hout aanwezig die geen functie meer heeft voor de stabiliteit. Deze wortelaanzet heeft onvoldoende functionaliteit voor de stabiliteit van de boom. |

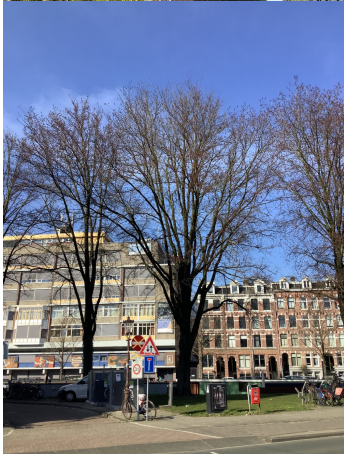
05-03-2025

| 5-3-2025 | Stamvoet | Mechanisch defect | Rotting | | |

| 5-3-2025 | Stamvoet | Mechanisch defect | Rotting | | |
| 5-3-2025 | Kroon | Mechanisch defect | Afgestorven tak(ken) (m) | Takbreuk | |
