# *Bomen Effect Analyse*

→ Riekerhof, Johan Jongkindstraat  
Amsterdam

Kenmerk	Bomen Effect Analyse
Revisie	Riekerhof Amsterdam
Projectnummer	PFBV 23 090 TH
Datum	12 juni 2023
Status	Definitief

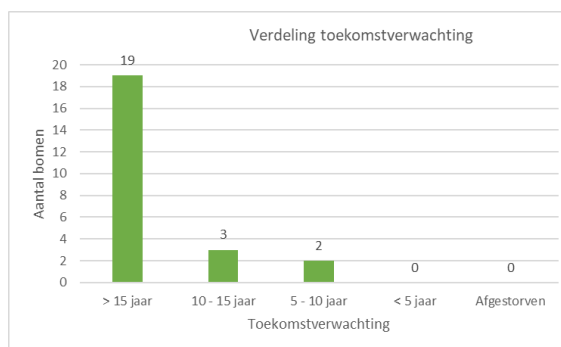
Figuur 8: Toekomstverwachting bomenbestand

Voor de toekomstverwachting geldt dat deze voor 19 van de geïnventariseerde bomen als goed is beoordeeld, meer dan 15 jaar actieve groei. Bij 3 bomen is dit redelijk, 10 tot 15 jaar. 2 bomen hebben een sterk verminderde toekomstverwachting van 5 tot 10 jaar.

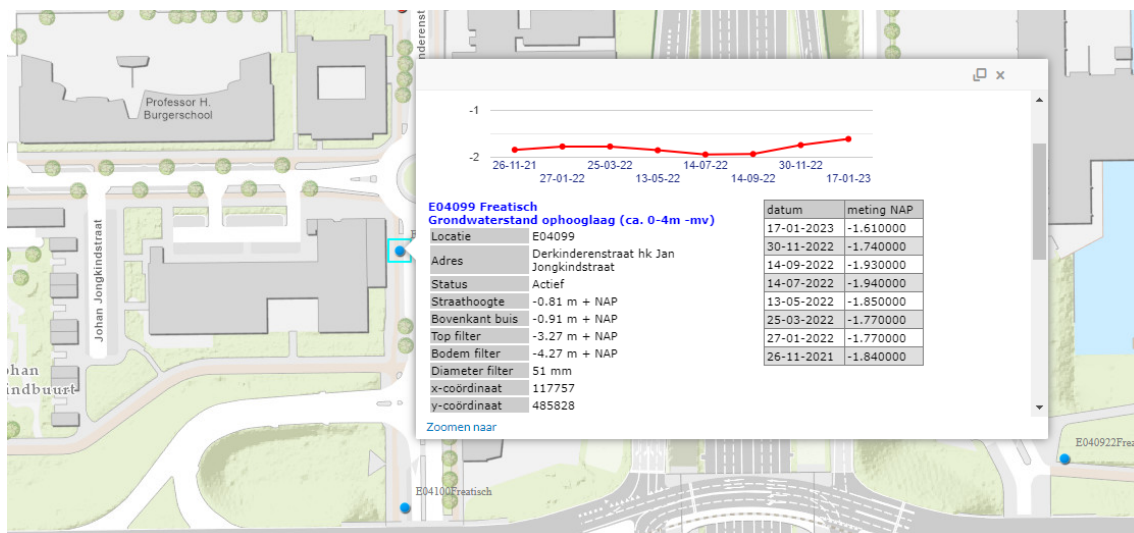
Figuur 12: Grondwaterpeil projectgebied (Bron: Waternet, geraadpleegd op 5-6-2023)

De verticale wortelspreiding is vaak afhankelijk van het grondwaterpeil ter plaatse. Om de maatvoering van wortelkluit zo goed mogelijk in beeld te brengen, is onderzoek gedaan naar het grondwaterpeil in het projectgebied. Dit is gedaan door middel van grondboringen binnen het veldonderzoek en door gebruik te maken van digitale gegevens van Waternet. Uit de kaarten met grondwaterstanden van Waternet blijkt dat het grondwater op ongeveer 0,8 meter onder maaiveld staat.

De jongste meting dateert uit januari 2023. De peilbuis bevindt zich aan de oostkant van het projectgebied. Als gevolg van de relatief hoge grondwaterstand en de zeer beperkte humeuze bodemlaag, wortelen de bomen tot een beperkte diepte. Het wortelgestel is dan ook oppervlakkig. Dit is terug te zien in het projectgebied, aan bijvoorbeeld de bestratingsopdruk bij jonge bomen. De bomen hebben tot buiten de kroonprojectie oppervlakkige beworteling gevormd in en buiten de groenvakken waar deze in staan. Door de beperkte diepte van het grondwater, groeien de bomen hier wel met de wortels naartoe. De bomen kunnen daarom het gehele jaar bij het grondwater.
