## BOMEN EFFECT ANALYSE

### BEA herinrichting Tijl Uilenspiegelkwartier

240119

13 november 2024

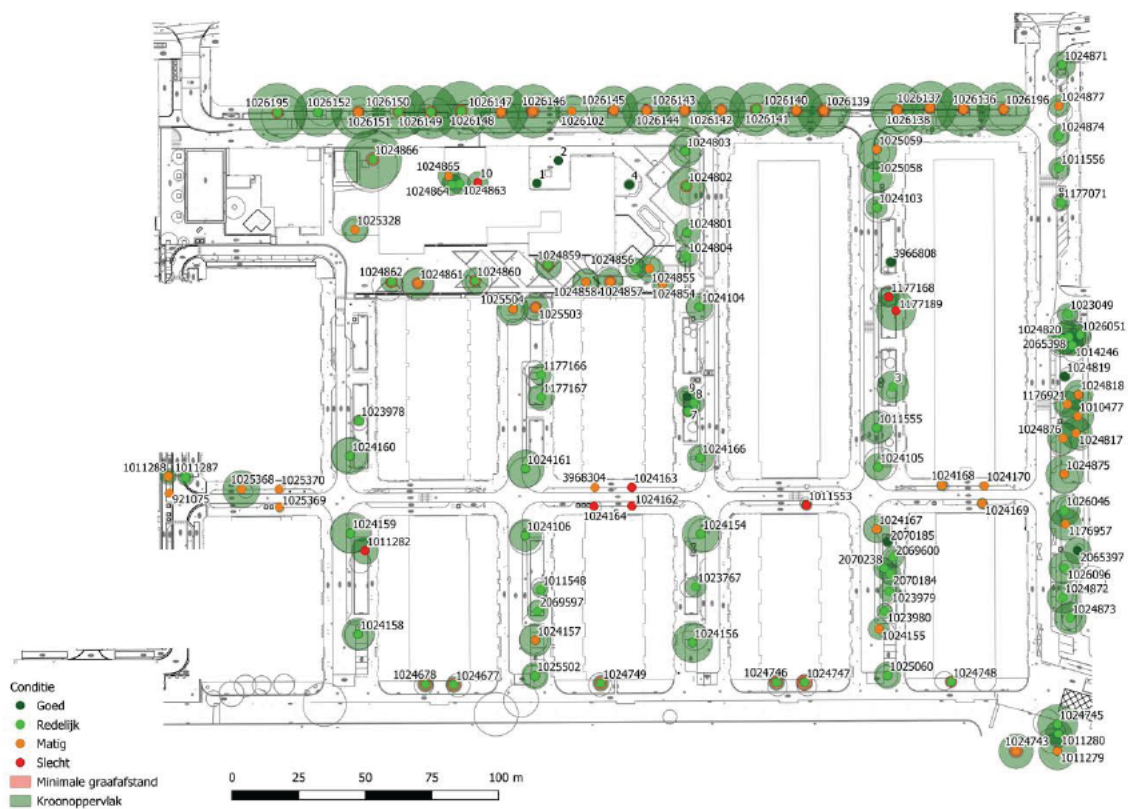
Afbeelding 5: Conditie bomen

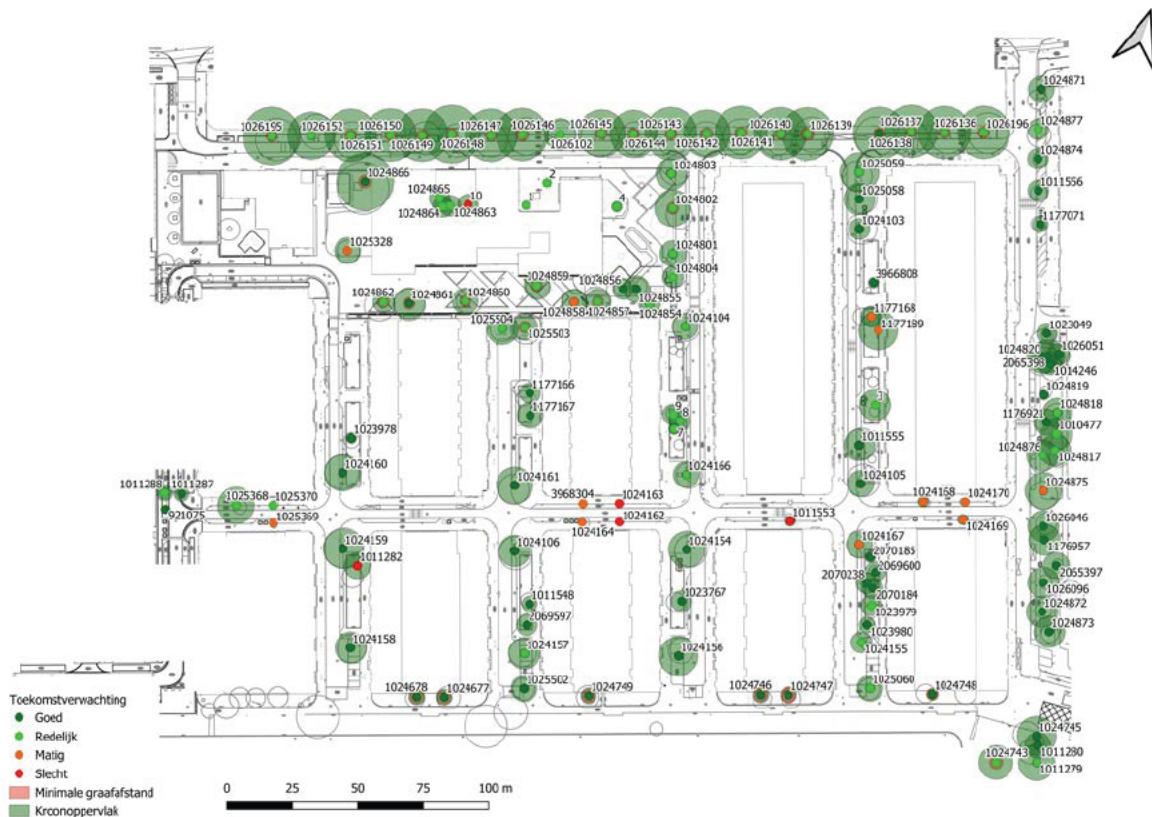
Afbeelding 6: Toekomstverwachting bomen in huidige omstandigheden

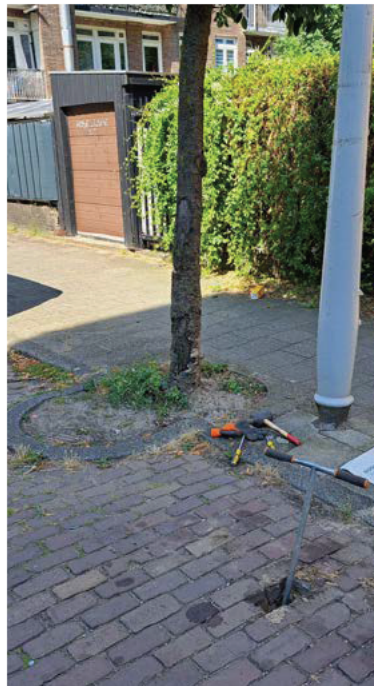
Afbeelding 14: Locatie 3 bij boomnr. 1024163

| Id | Soortnaam | Soortnaam_Nederlands | Stam diameter | Boom hoogte | Kroon diameter | Plantjaar | Conditie | Toekomst verwachting | Gebreken | Opdruk | Flora en fauna | Meerstammig | Standplaats | Verplant | Opmerkingen |
|---|---|---|---|---|---|---|---|---|---|---|---|---|---|---|---|
| 1024163 | Fraxinus omus | Piumes | 16 | 0-6 m | 1 | 1987 | Slecht | Slecht | Stamschade | Geen | Nee | 1 stammig | Elementenverharc | Nee | |

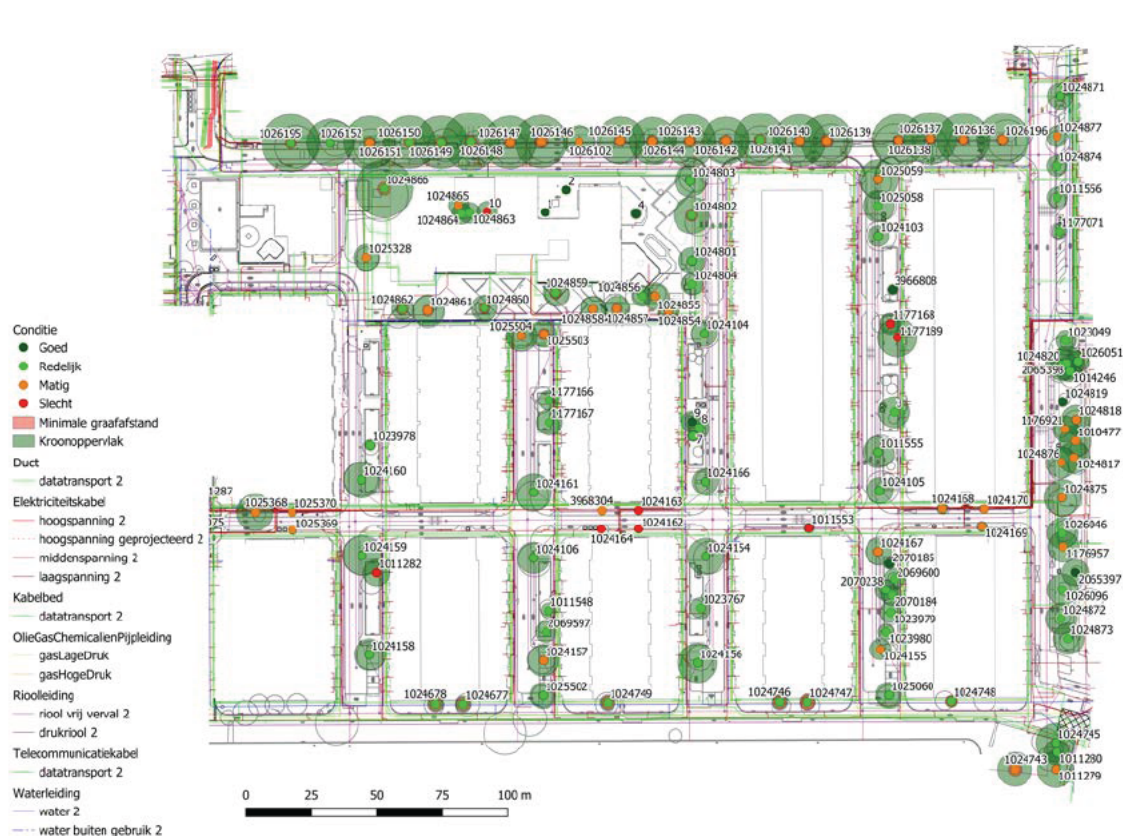
ook in deze zones te verwachten zijn. Potentieel is de kans op substantiële wortelschade dus mogelijk zelf groter voor het vervangen van kabels en leidingen dan het vervangen van het hoofdriool.

Duidelijk is in ieder geval dat kabels en leidingen en het riool soms zelfs onder de stamvoeten van de betreffende bomen doorlopen. Zie ter illustratie afbeelding 29 met boomnr's. 10255328 en 1024158, bomen die beiden in de Griseldestraat staan. Hier lopen hoogspanning en datakabels respectievelijk het riool onder de stamvoeten van de bomen door. Als deze kabels en leidingen of het riool ter plaatse moeten worden verwijderd (opgegraven), dan is dat niet mogelijk met behoud van de boom in kwestie.

Komen de kabels en leidingen op een andere locatie te liggen dan in de huidige situatie, dan kan rekening gehouden worden met de groeiplaats van de bomen. Bijvoorbeeld door de kabels en leidingen buiten de kwetsbare boomzone te laten lopen of door de kabels en leidingen te concentreren in een kabelgoot in plaats van onder de hele stoep. Het positieve gevolg hiervan voor de bomen is dat er dan in de toekomst minder graafschade aan de bomen te verwachten is. Het nadeel van nieuwe tracés voor kabels en leidingen is dat er tweemaal gegraven moet worden: eenmaal voor het verwijderen van de oude kabels en leidingen en andermaal voor het graven van het nieuwe tracé. Gebeurt dit tweemaal binnen de kwetsbare boomzone van de boom, dan is de potentiële wortelschade groter.

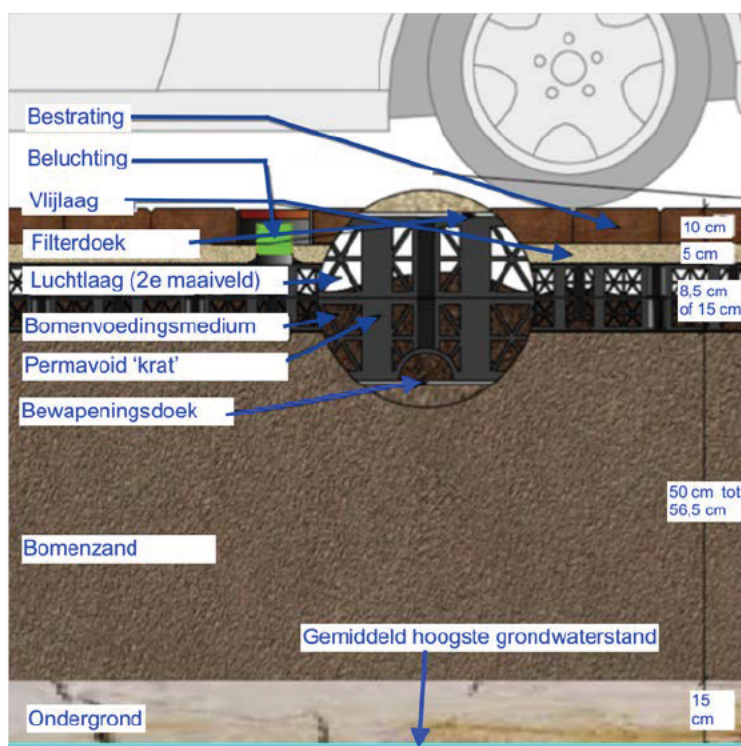
Afbeelding 32: Kratconstructie ofwel Permavoid sandwich constructie met opbouw van de verschillende lagen in het profiel van de Marieke Nimwegenstraat

Onder de kratten komt een bewapeningsdoek en daar onder kan het best bomenzand aangebracht worden, tot een diepte van maximaal 15 cm boven de hoogste gemiddelde grondwaterstand. De reden hiervoor is dat dit substraat niet in aanraking met het grondwater mag komen, want dan kan namelijk moerasgas ontstaan, wat tot wortelsterfte leidt. Deze laag bomenzand moet tot maximaal 2,0 MPa verdicht worden. Dit voorkomt dat het bomenzand verdicht. Zie voor de opbouw van de verschillende lagen ook afbeelding 32 ter illustratie.

De kratjes zijn in twee varianten beschikbaar: 8,5 cm hoog en 15 cm hoog. Het pakket van maaiveld verharding tot en met de kratjes behoort feitelijk niet tot het doorwortelbaar volume van de te planten boom. Dat wil zeggen de bovenste 23,5 cm respectievelijk 30 cm van het bodemprofiel. Het gemiddeld hoogste grondwaterniveau ligt in de straat op 80 cm beneden maaiveld huidige parkeerplaats. In de voorliggende ontwerptekeningen van het Ingenieursbureau (ze afbeelding 31) wordt uitgegaan van een laag bomenzand onder de kratten van 50 cm in het westelijk deel van de Marieken van Nimwegenstraat en van een laag bomenzand van 65 cm in het oostelijk deel van de van de Marieken van Nimwegenstraat. Het uitgangspunt

voor de berekening van het oostelijk deel van de straat is dus niet juist. Dit moet ook 50 cm zijn in plaats van 65 cm. Of maximaal 56,5 bij gebruik van 8,5 cm kratjes.

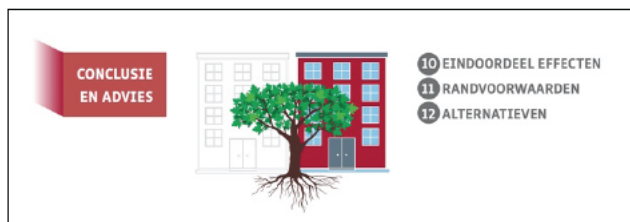
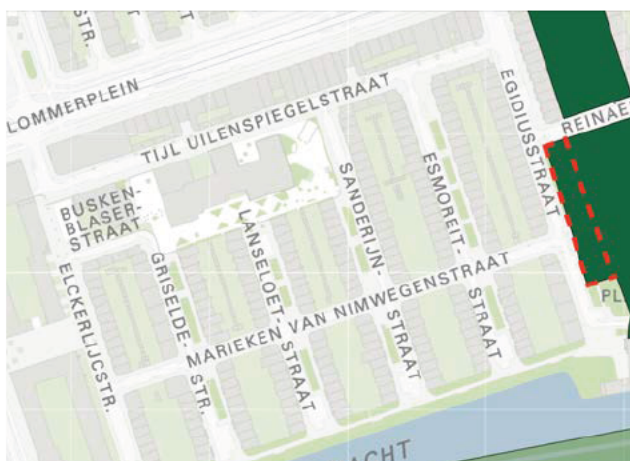
De bomen aan de oostzijde van het plangebied maken onderdeel uit van een 'stadspark' en zijn daarmee onderdeel van de Hoofdgroenstructuur (zie afbeelding 34). Tezamen met de grote populieren aan de zuidkant van het plangebied (Erasmusgracht), de platanen aan de noordzijde (Tijl Uilenspiegelstraat) en de grote lindes in de zijstraten, zijn dit de belangrijkste bomen in het plangebied. Behoud van bomen ligt in beginsel bij deze exemplaren.

Afbeelding 34: Bomen die deel uitmaken van de Hoofdgroenstructuur van Amsterdam

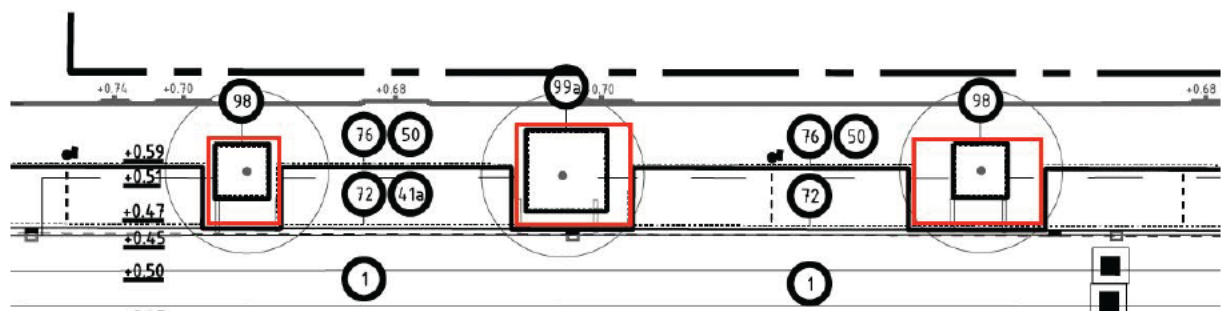
Ambitie van de geplande renovatie is ook het vergroenen van de buurt. Onduidelijk is waar nieuwe plantvakken worden gerealiseerd. Juist deze Tijn Uilenspiegelstraat leent zich hier bij uitstek voor. In het voorlopig ontwerp zijn nog boomspiegels van verschillende grootte te zien (zie afbeelding 36). Terwijl er richting de straat, het trottoir en de parkeervakken meer ruimte is voor open grond. Ons voorstel is om deze gehele ruimte te benutten voor een groenvak ten behoeve van het duurzaam behouden van de bomen. Dan ontstaat ruimte voor aanplant van een onderbeplanting. Ook geeft dit de straat ook een veel groenere aanblik.

Afbeelding 36: Deel van de Tijn Uilenspiegel met de geplande boomspiegels rond de bomen. De voorgestelde plantvakken rond de stamvoet zijn in rood weergegeven.

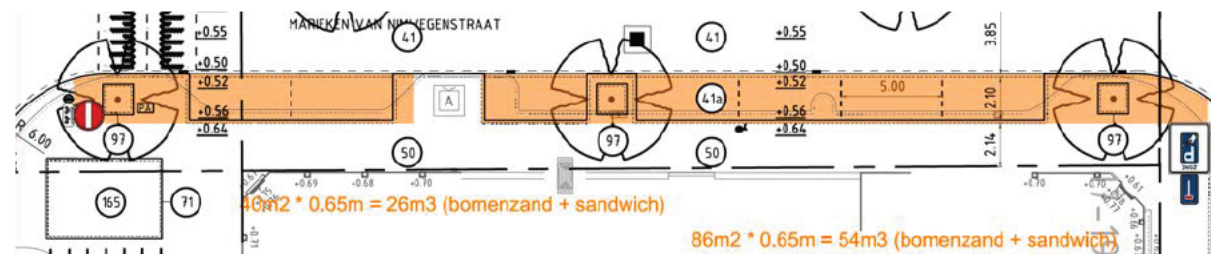
In deze straat is gekozen voor het geheel nieuw inrichten van de groeiplaats en aanplant van nieuwe bomen. De huidige bomen verkeren in matige tot slechte staat en hebben een beperkte restlevensduur. Groeiplaatsverbetering zou onvoldoende effect hebben, en de geplande werkzaamheden zouden hun conditie verder verslechteren, waardoor vervanging de beste optie is. Op deze wijze kan de meest optimale groeiplaats voor de nieuwe bomen gerealiseerd worden. Het handboek groen van de gemeente Amsterdam stelt dat voor bomen buiten de hoofdstructuur een ondergrondse groeiruimte is vereist van 25m<sup>3</sup>. Deze groeiruimte is voldoende ruim om bomen met een marginale kwaliteit ongeveer 60 jaar oud te laten worden. Uit onze analyse blijkt echter dat 25 m<sup>3</sup> per boom niet overal gerealiseerd wordt. Voor het deel gelegen tussen de Esmoreitstraat en Egidiusstraat is rekening gehouden met een pakket bomenzand van 65 cm. Gezien de hoge grondwaterstand blijkt slechts 50 cm mogelijk. Tenzij het maaiveld opgehoogd wordt uiteraard. Aan de zuidkant zijn voor de 3 bomen de volgende berekeningen gemaakt (zie afbeelding 37):

Als de lat hoger wordt gelegd, bijvoorbeeld de ambitie om de bomen in redelijke of optimale kwaliteit te laten functioneren voor een restlevensduur van meer dan 60 jaar, dan is een grotere ondergrondse groeiruimte vereist. Hiervoor is minimaal 40m<sup>3</sup> tot 50m<sup>3</sup> groeiruimte per boom noodzakelijk.

Afbeelding 37: Groeiplaatsconstructie Marieken van Nimwegenstraat zuid, tussen de Esmoreitstraat en Egidiusstraat

Op de grens van het huidige trottoir en de parkeerstrook ligt een laagspanningskabel. Het advies is deze te verleggen richting de bebouwing.

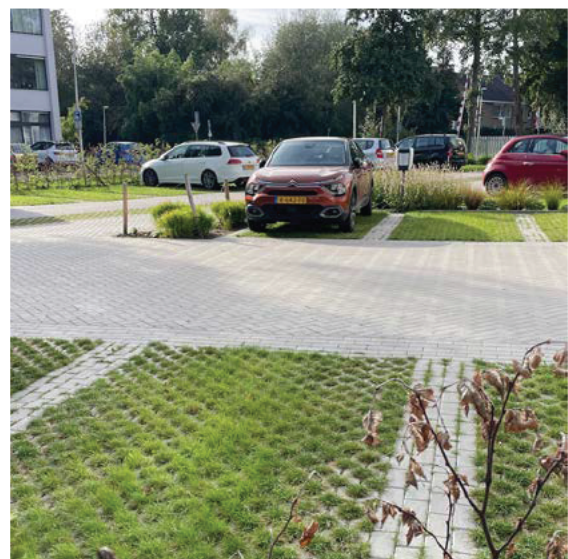
Afbeelding 38: Voorbeeld van permeabele parkeerplaatsen

Er zijn alternatieven denkbaar om de impact te van aanleg nieuwe parkeerplaatsen op de bomen te beperken. Dat kan bijvoorbeeld door aanleg van permeabele parkeerplaatsen (zie afbeelding 27 ter illustratie), door klinkers te vervangen door grasbeton. Hierdoor komt er meer lucht bij de oppervlakkige boomwortels. Daarnaast maakt het plangebied meer rainproof, doordat meer regenwater de grond in kan zijgen. Bijkomend voordeel is dat de straat groener oogt op het moment dat er geen auto's geparkeerd staan.

In de Tijl Uilenspiegelstraat komt zorgt deze open verharding ook voor een sterkere beluchting van de boomwortels er onder. Tevens ontstaat er in de straat een visuele groenstrook door de toepassing van grasbeton tussen de plantvakken in.
