# **Boom Effect Analyse**

**In verband met vernieuwbouw  
werkzaamheden wooncomplexen  
Marius Bauerplantsoen en Anton  
Waldorpstraat**

**SMIT**  
Groenadvies

Document P230931  
Status Definitief  
Versie 5.0  
Datum 29 juli 2024  
Geldigheidsduur 3 jaar

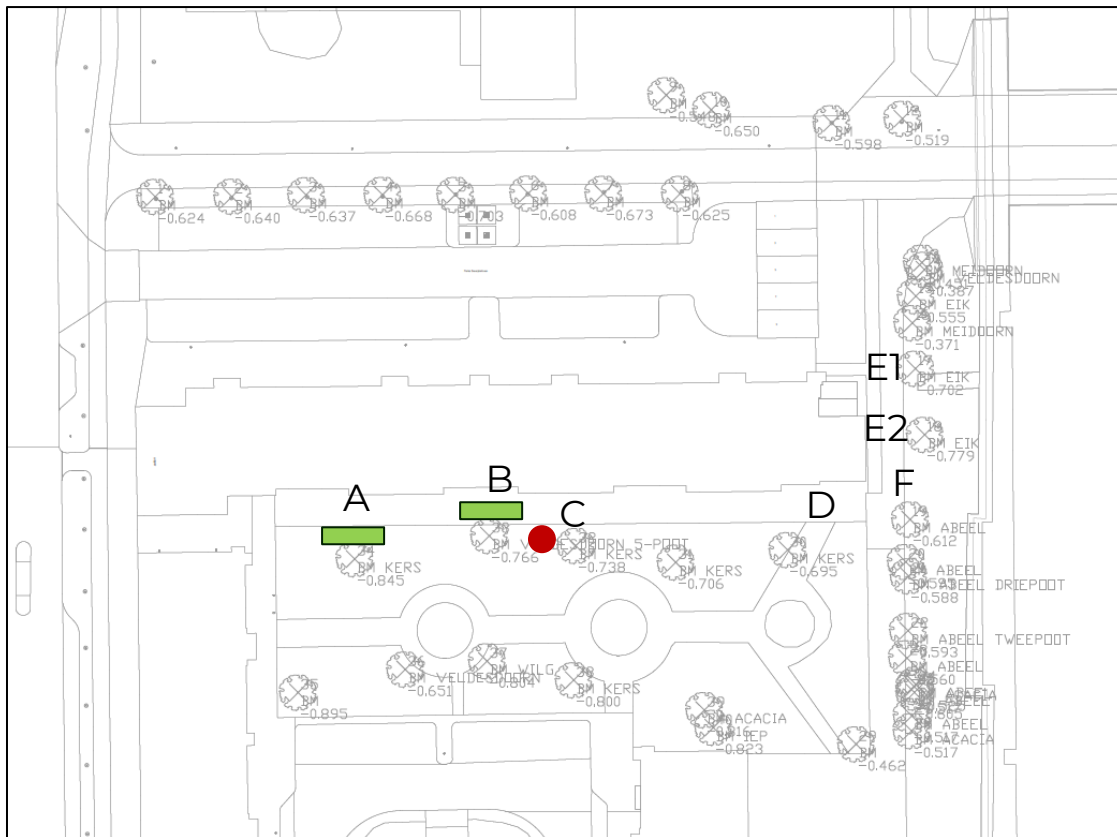
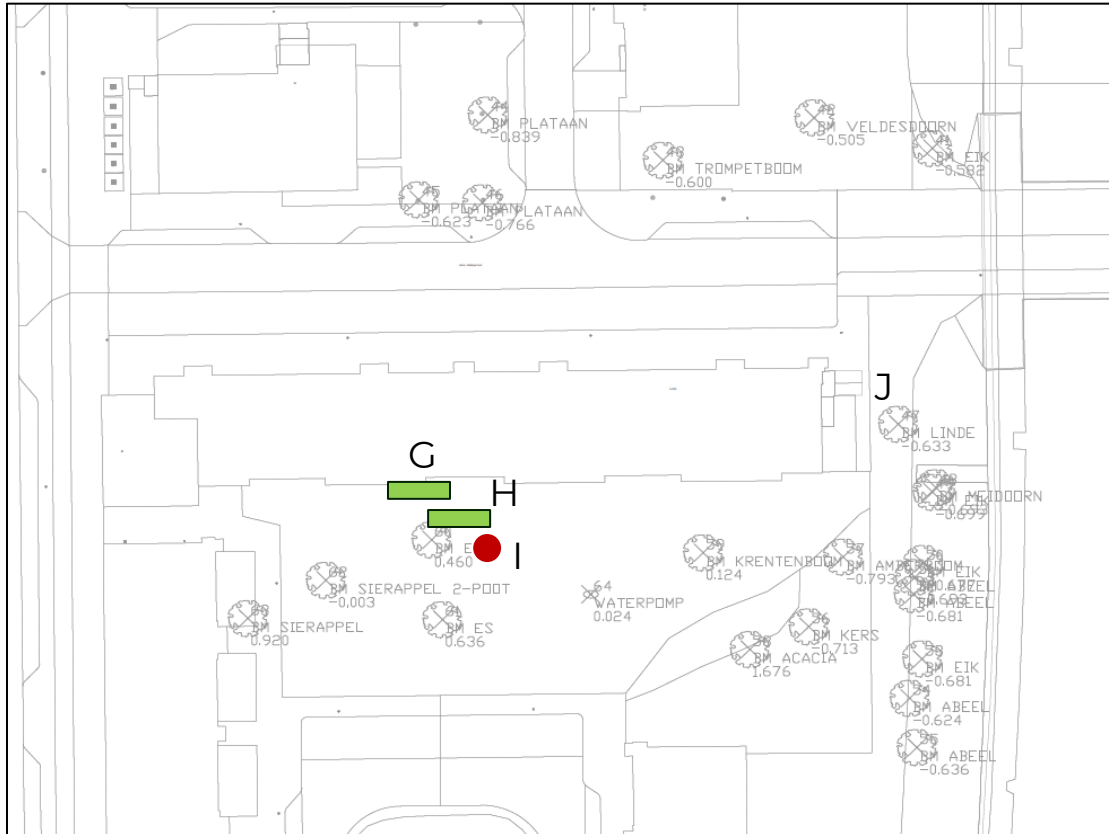
Locatie A:

Ter plaatse van boomnummer 34 (sierkers) is er gegraven op 2,20 meter uit de kolom waarop de balkons rusten een proefsleuf gegraven. Deze proefsleuf is op de rand van de kroonprojectie van de boom. De opbouw van de bodem in de proefsleuf is als volgt;
