618 Onderbouwing
aanpassingen
gevels GW 308

Inleiding

In dit document worden de restauratieingrepen van de gevels die beoogd worden inzichtelijk gemaakt. Aan de hand van (oude) foto's wordt aangegeven waar welke aanpassingen gedaan worden en wat hersteld wordt. Hierbij volgen we de tekening vanaf de rechtergevel via de achtergevel naar de linkergevel.

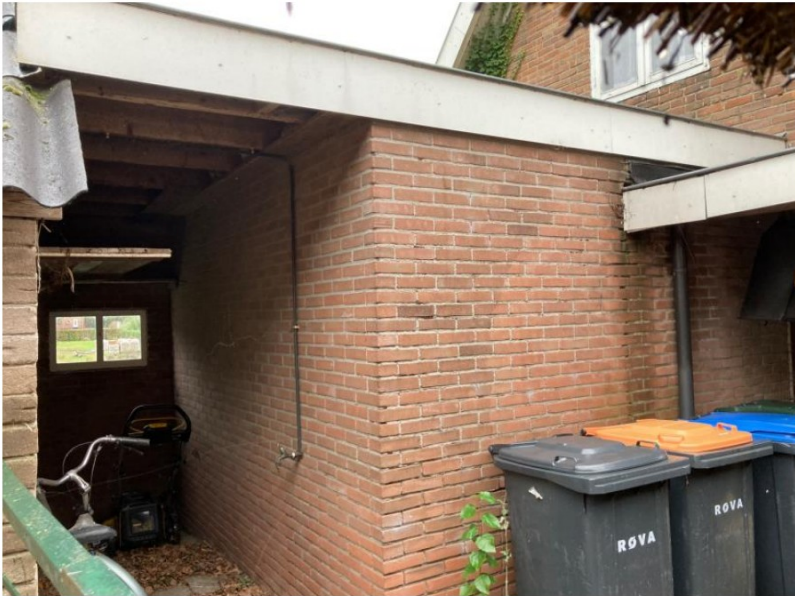
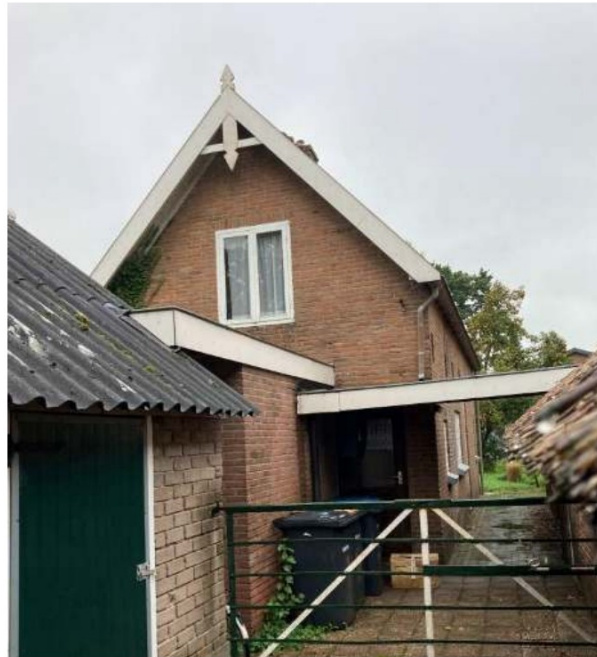
Oorspronkelijke aanbouw pens.
woning nr. 310

De oorspronkelijke aanbouw bij de pensionaris woning van nr. 310 heeft een moderne uitstraling met een plat dak die niet passend is bij het monumentale karakter van het gehele gebouwensemble. In de vergunningaanvraag voor GW. 310 is deze vervangen door een aanbouw met een meer klassiek landelijke uitstraling in zwarte betimmering. Tevens wordt hiermee het platte verbindingsdakje naar GW 308 verwijderd. De huidige aansluiting hier is nu een rommelig geheel van diverse materialen en vormen. Door het platte dak en lichtplaat te verwijderen en de verhoogde daklijn door te trekken over de volgende loopdeur ontstaat er een rustig geheel wat het authentieke raam extra benadrukt. Zie vlg. pag.

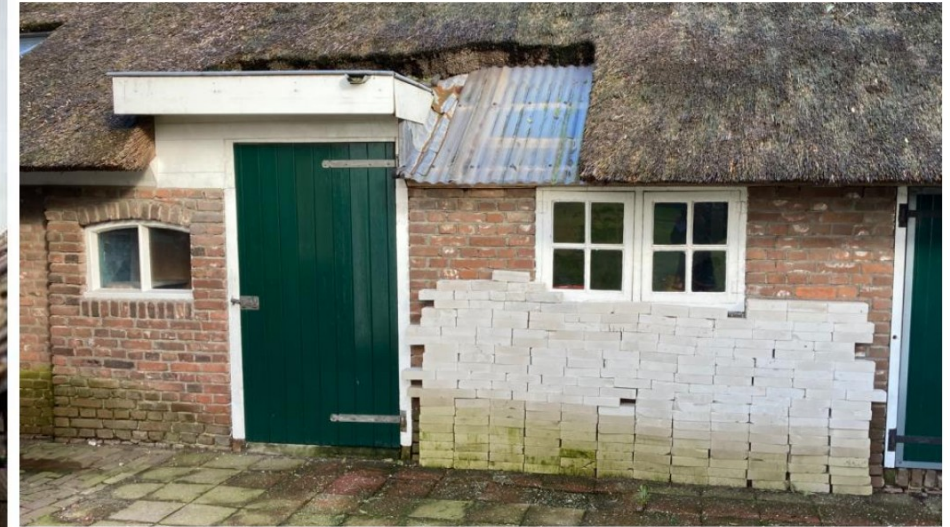
Plat dak aansluiting in riet, zoals het
nu is (overig plat dak verwijderd)

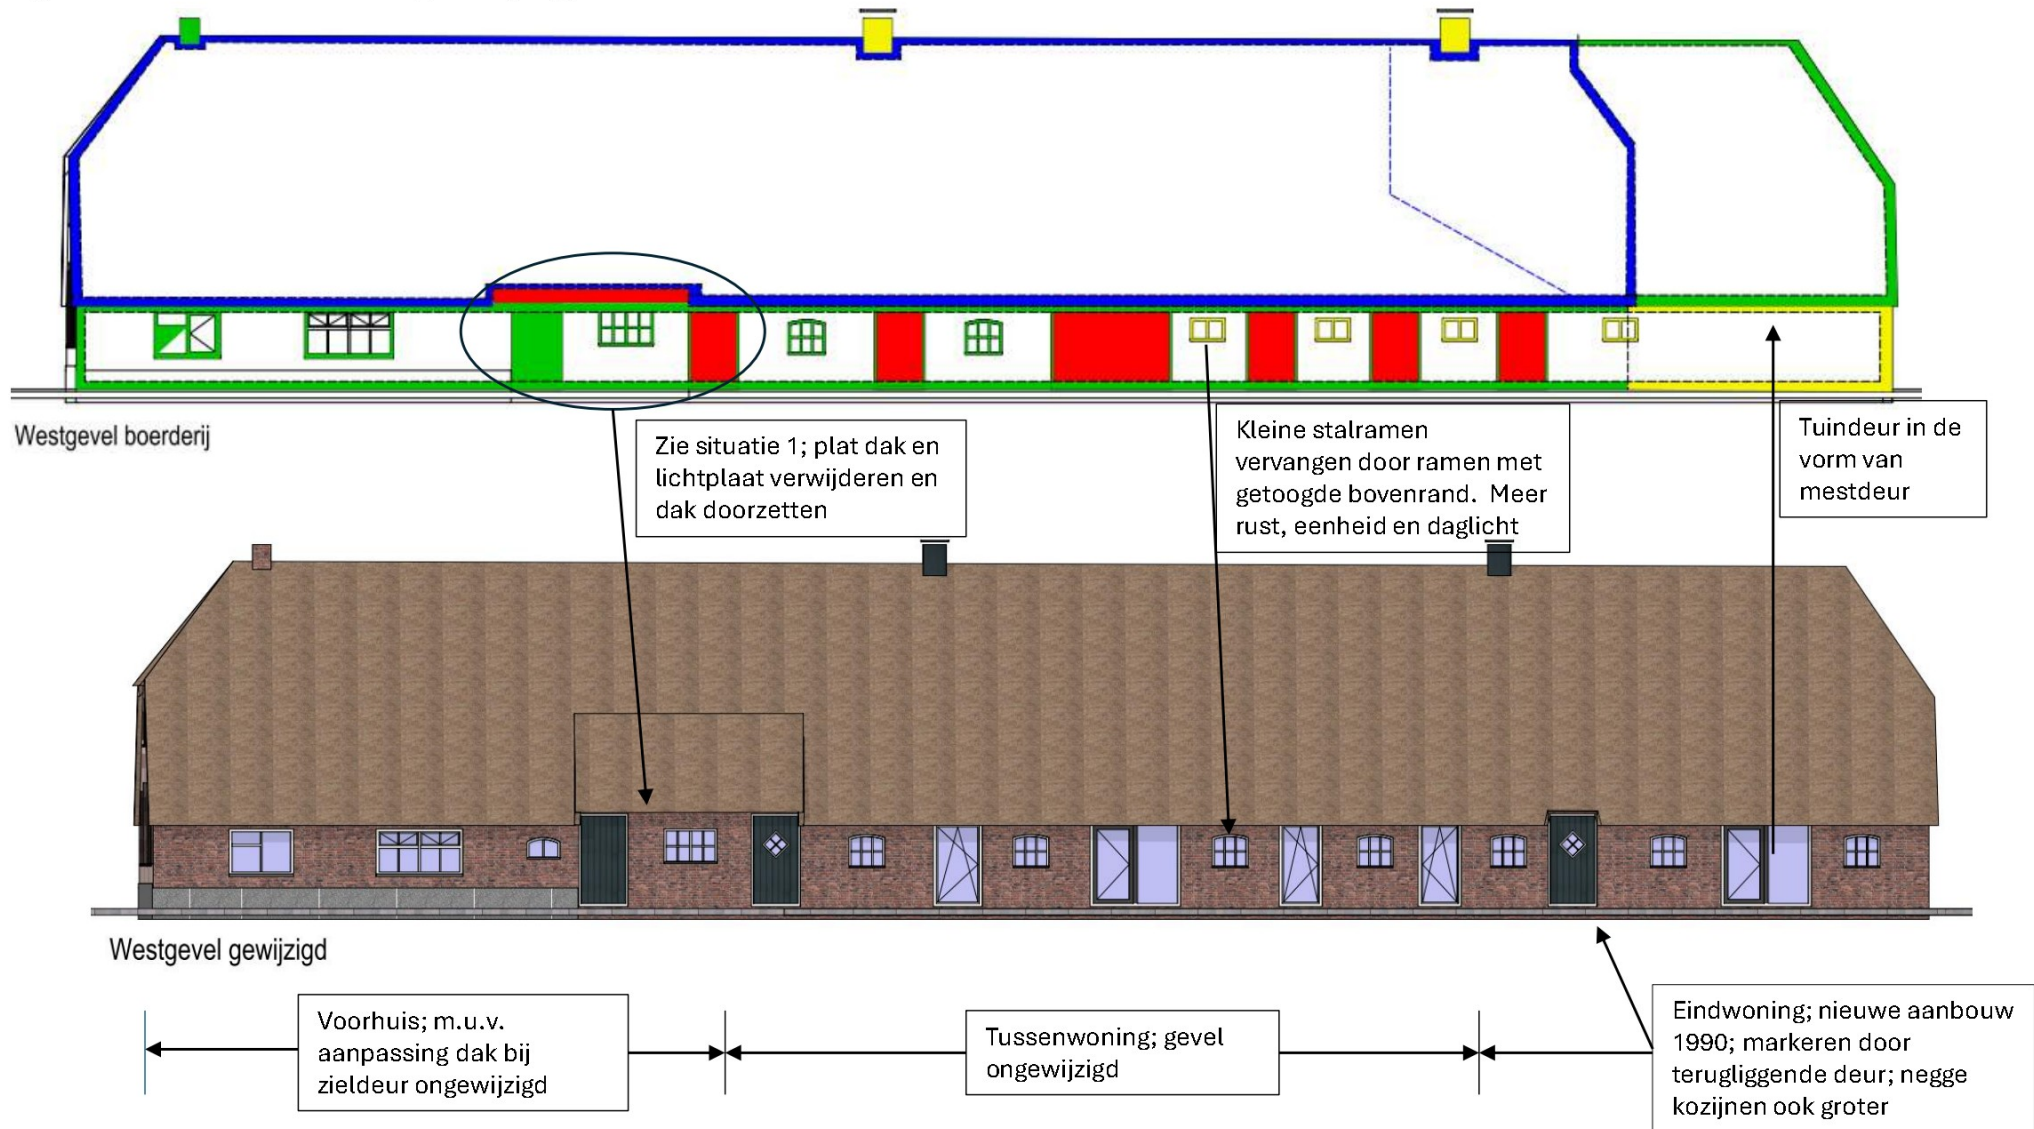
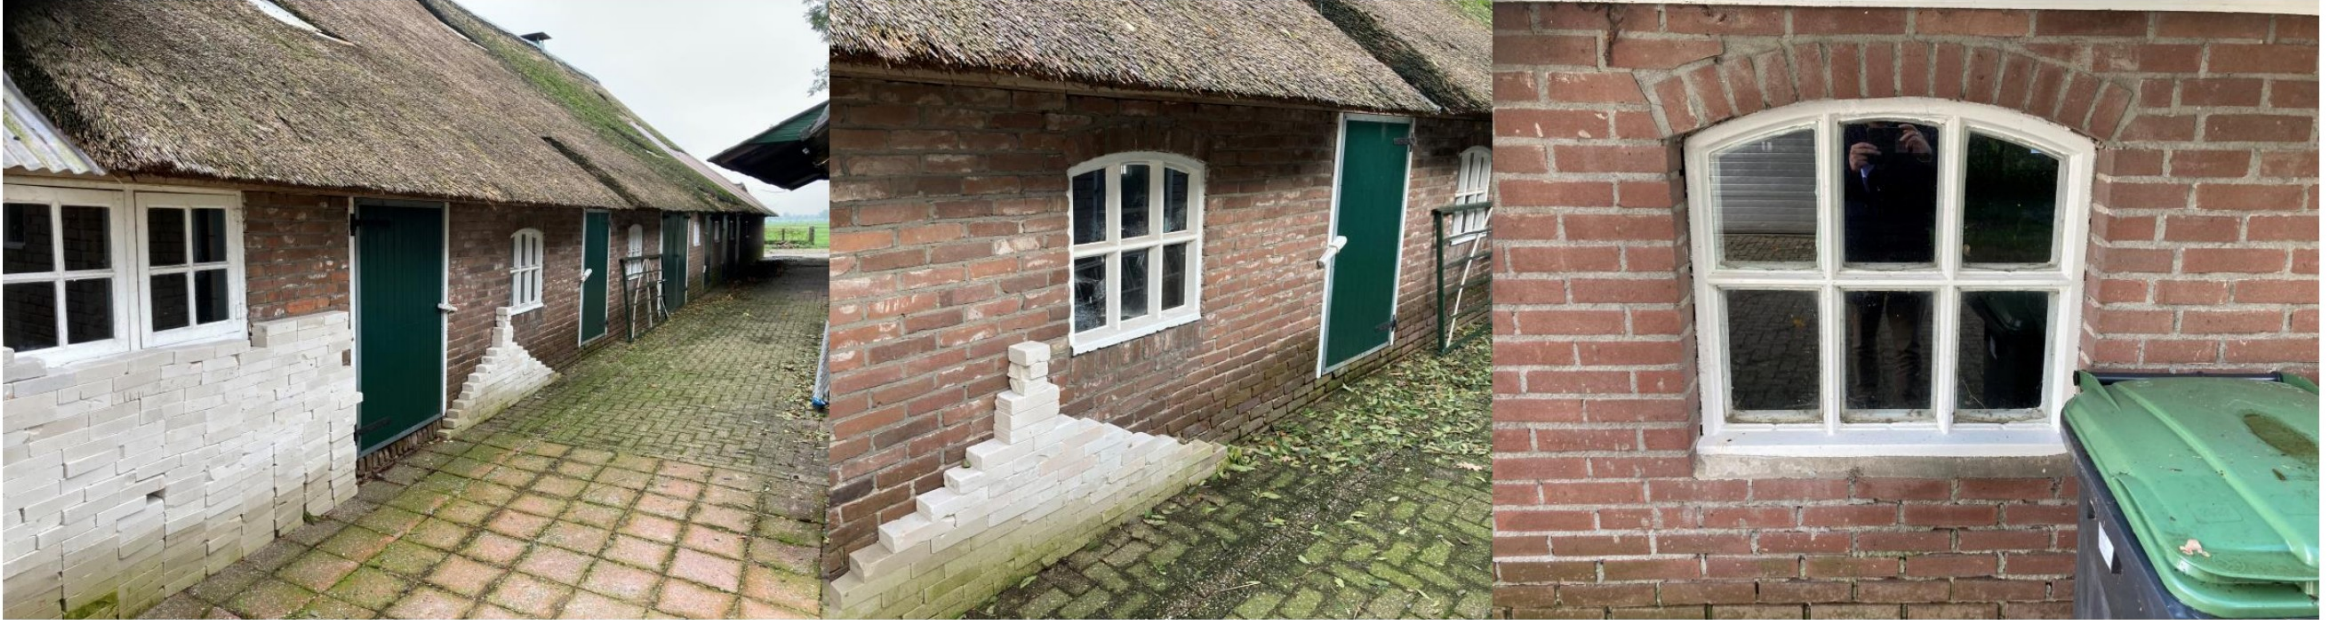
Westgevel bestaand en gewijzigd

De getoogde stalraampjes hebben bij de oudere delen een geringere negge. Bij de nieuwere delen hebben ze een diepere negge. In de restauratie wordt dat benadrukt, door bij het tussendeel een kleine negge toe te passen en bij het achterste deel een diepere negge van ca. 70mm. De stalen deuren (rood) te vervangen door houten deuren. Metselwerk opnieuw invoegen.

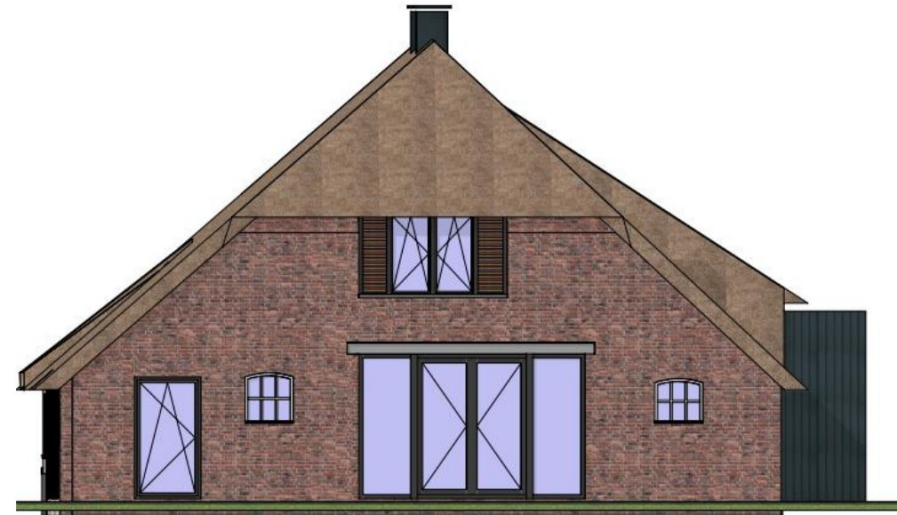
Achter-/ zuidgevel bestaand en gewijzigd:

Zuidgevel gewijzigd

De kleine stalraampjes worden vervangen door nieuwe getoogde stalramen . De schuifdeur wordt vervangen door een pui die iets lager is. Boven de pui een stalen latei die benadrukt dat dit het nieuwere meer bedrijfsmatige deel is geweest. Het hooiluik handhaven en toepassen met een zijlicht wat openstaande luiken verbeeld. Ook hier een grotere negge toepassen. De stalen deuren (rood) te vervangen door een houten pui. Metselwerk waarnodig opnieuw invoegen met een strakke platte voeg. De ventilatiekokers worden gebruikt voor de afvoeren door het dak. In het kader het meer bedrijfsmatige van het nieuwste achterdeel te benadrukken is in de keuken/ woonkamer het stalen gebint gehandhaafd als zichtbaren drager, zoals verbeeld op vlg. pagina.

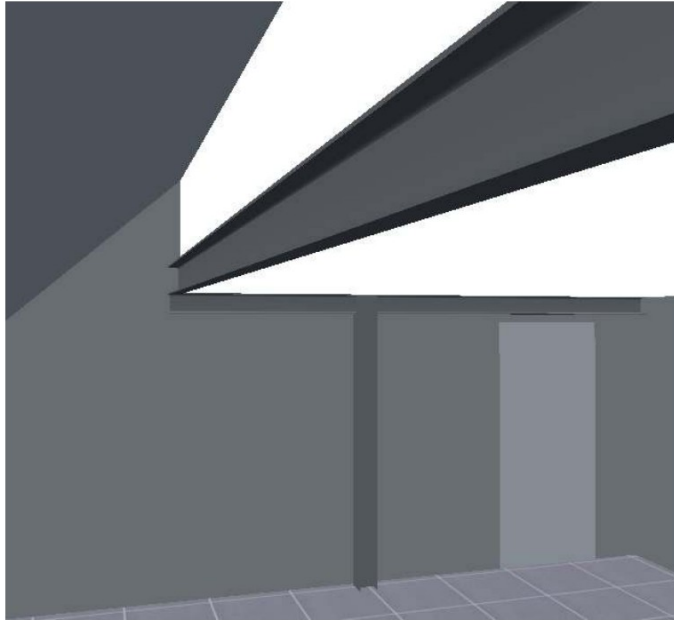
Impressie bestaande stalen 'gebint' in zicht brengen in woonkamer

Stalen onderslag knieschot

Afbeeldingen zijn vrij schematisch, maar het gaat om het beeld dat de zolder net als in het bestaande als een bak in de staal-gebintconstructie 'hangt'.

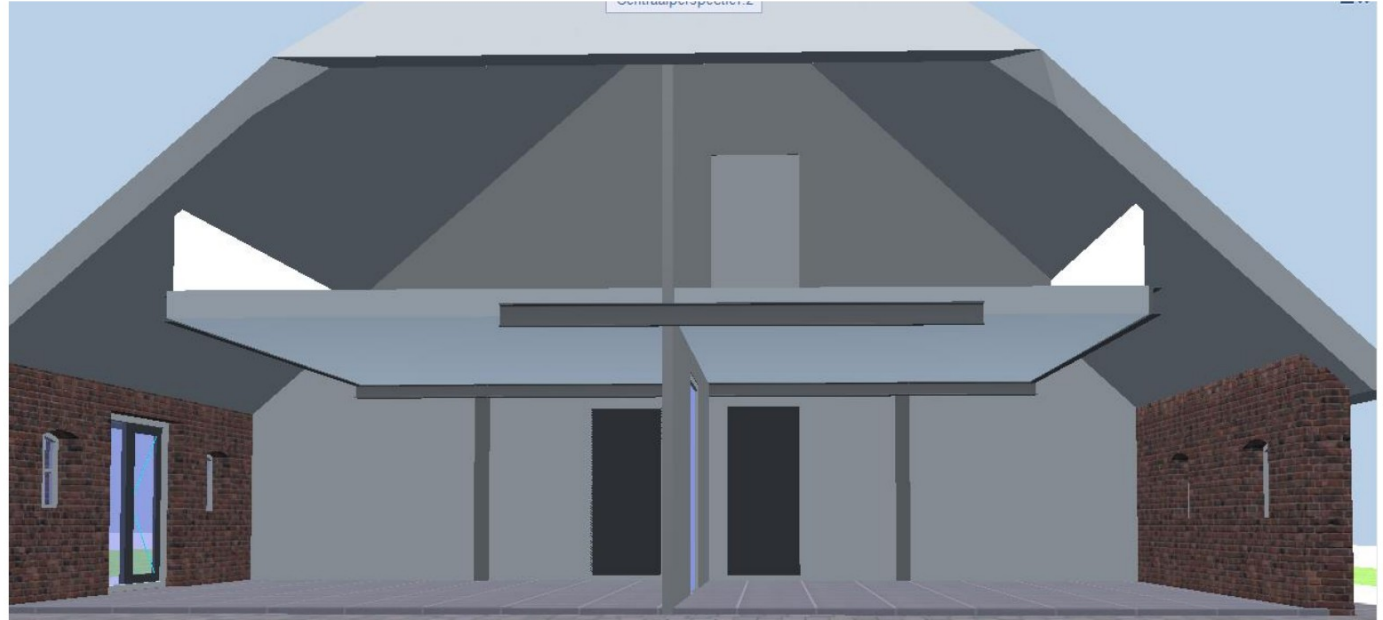
Aanzicht stalen gebint in keuken - woonkamer

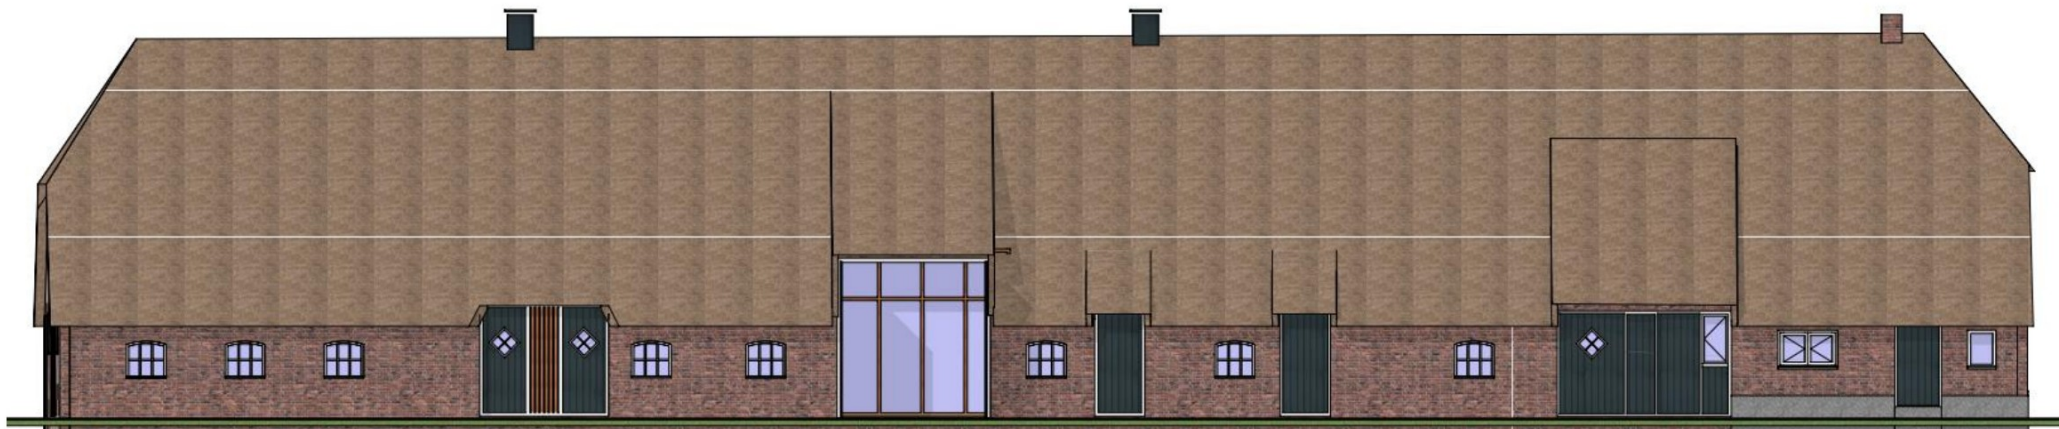
Oostgevel bestaand en gewijzigd

Oostgevel gewijzigd

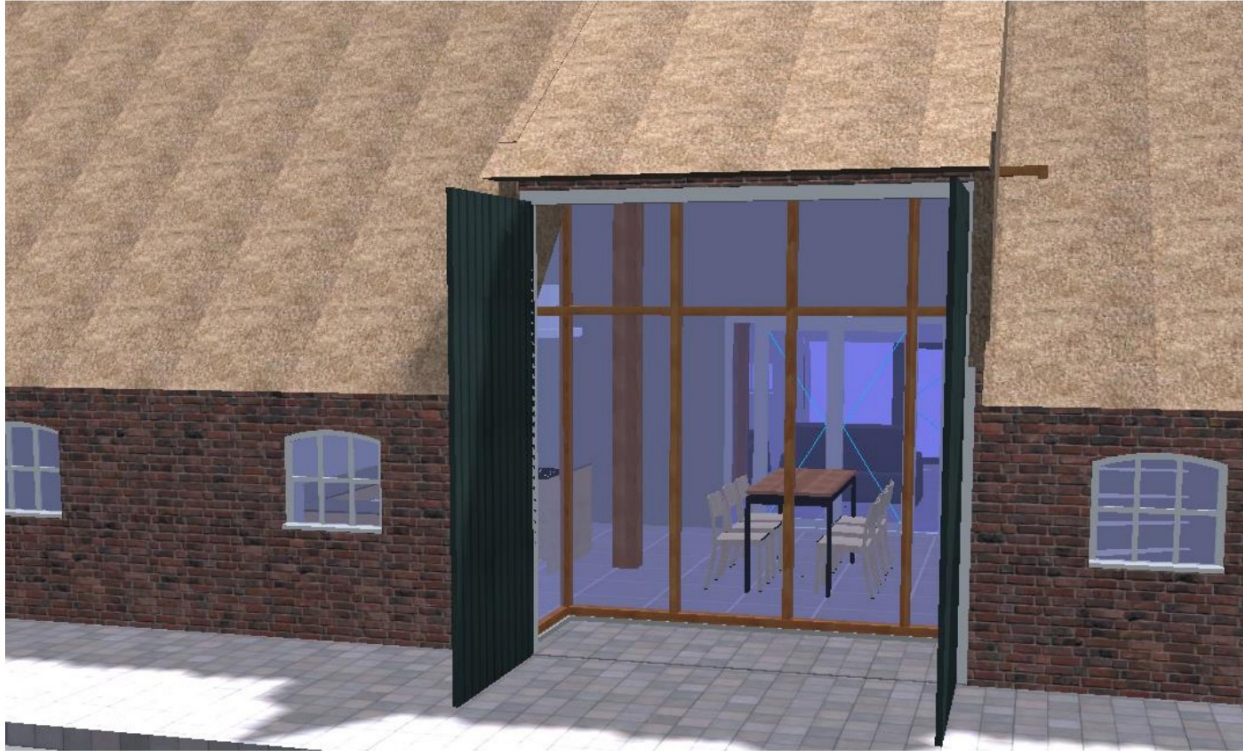
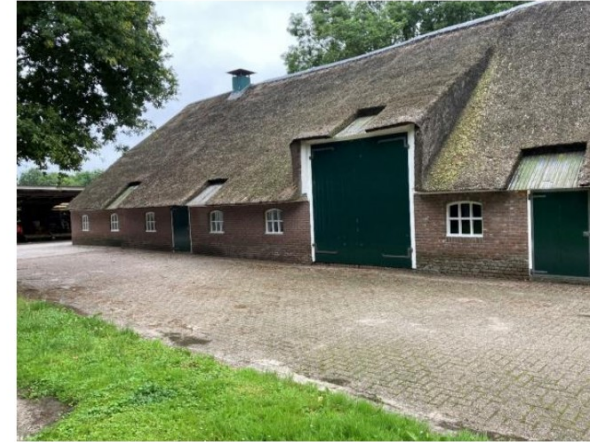
Te openen staldeuren met doorzicht door 'oude stal'

Bestaande rieten kap en schuurdeuren met boogramen handhaven

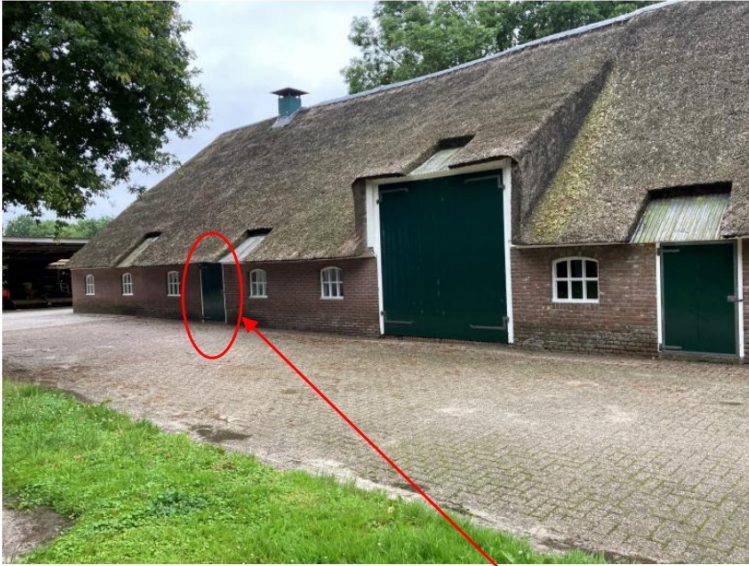
Onderbouwing entreepartij achterste woning

In achterhuis is hier in 1990 een enkele deur geplaatst. In vroegere tijd was hier een dubbele mestdeur aanwezig. Deze wordt in dit geveldeel teruggeplaatst als entree en loopdeur.

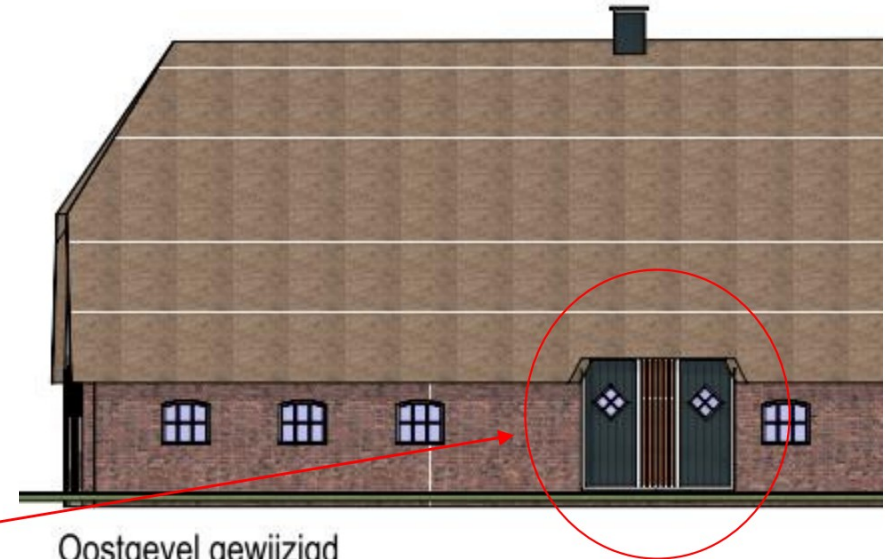
Oostgevel gewijzigd

De entreepartij wordt tevens iets teruggeplaatst in de gevel t.b.v. de doorloophoogte. Maar het geeft ook een duidelijke 'breuk' in de lengte van de boerderij waardoor het achterste deel duidelijker gemarkeerd wordt als latere aanbouw.

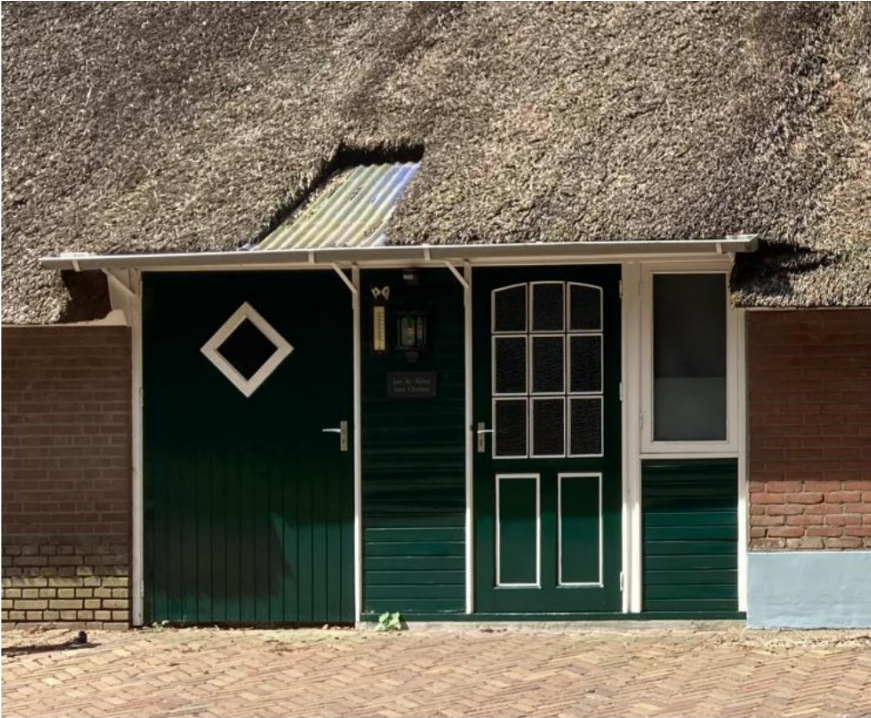
Bestaande entrepui met iets opgetild dak. Standaard methode uit verleden om ruimte te creëren ; zie ook schuur deuren. Metselwerk links opnieuw invoegen.

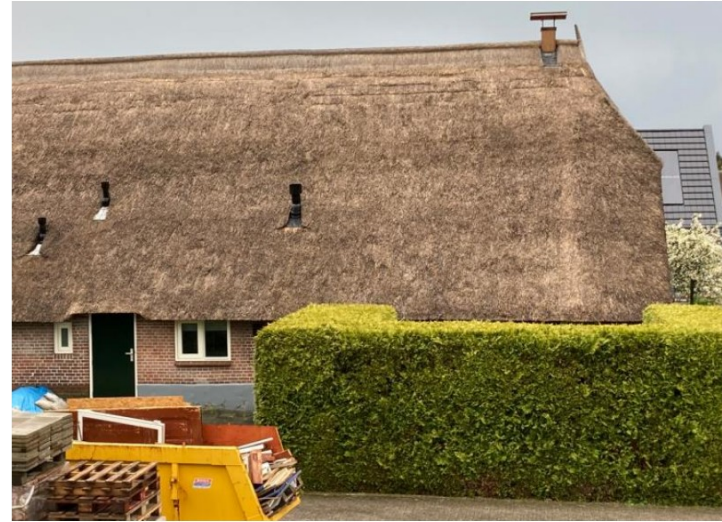
Beoogd voorbeeld; nauwelijks verstoring van dakvlak, zowel bij bestaande entree als bij voorbeeld. ORW 234

Standaard principe van dakoptillen bij uitbreiden naar de zijkant of ivm. hoogte. Drs. ORW 679

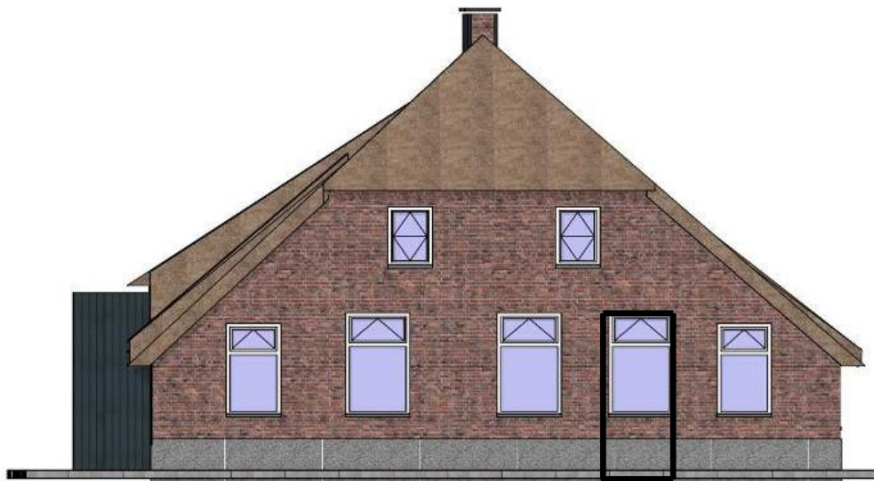
Aanzicht Noord; niet gewijzigd

Bij een toekomstige restauratie voorzijde zou voordeur teruggebracht kunnen worden en evt. de ramen authentiek uitgevoerd qua profilering. Het mw. opnieuw ingevoegd.
