**Memo in reactie op advies RCE 23-07-2025**  
**d.d. 26-09-2025**

Naar aanleiding van het advies van het RCE d.d. 23-07-2025 heeft een overleg plaatsgevonden tussen het RCE, gemeentelijke monumentencommissie en Onis vastgoed. Op basis van dit gesprek hebben diverse wijzigingen plaatsgevonden waaronder de belangrijkste wijzigingen zijn het behouden van de kapconstructie en aanpassing van de dakramen.

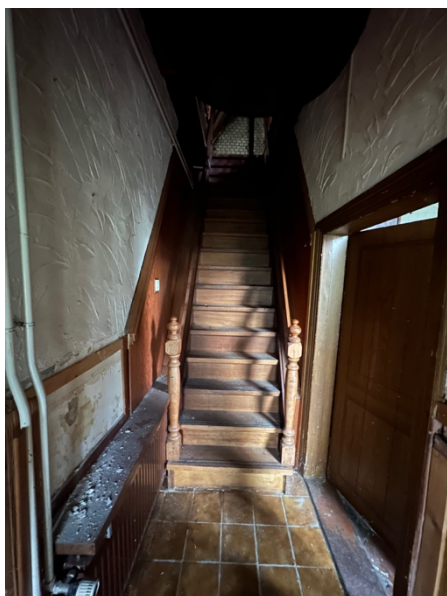
- Het ruimteboek is aangepast worden aan de hand van de opmerkingen die gemaakt zijn over houting schilderwerk en estrikken.
- Het plafond. Hier is aan toegevoegd, na verwijderen schrootjes eerst plafond beoordelen op evt. monumentale elementen voordat deze geschilderd wordt
- Wij zullen voor start van de uitvoering een verfhistorisch onderzoek laten uitvoeren tbv bepalen van de definitieve kleuren voor kozijnen en plafond
- 001 gang. De historische lijn wordt juist hersteld door de trap die nu in de gang staat (feitelijk is er nu helemaal geen gang meer) te verwijderen. Helaas is het niet mogelijk om aan het einde van de gang een dooropening te maken ivm achterliggende studio. Wel blijft het huidige kozijn en deur hier behouden als “schijn deur” (zie opmerkingen fragment tekening)

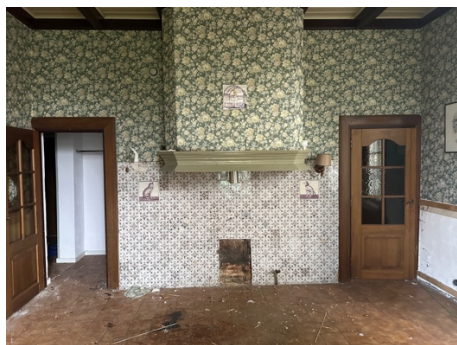
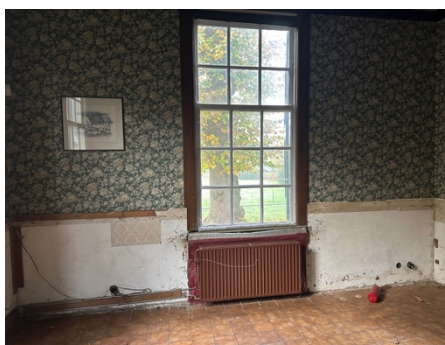
schouw. De overige wanden niet, om deze reden zullen er tegen de buitengevels wel voorzetwanden worden opgenomen. Zie ook onderstaande foto's van deze ruimte

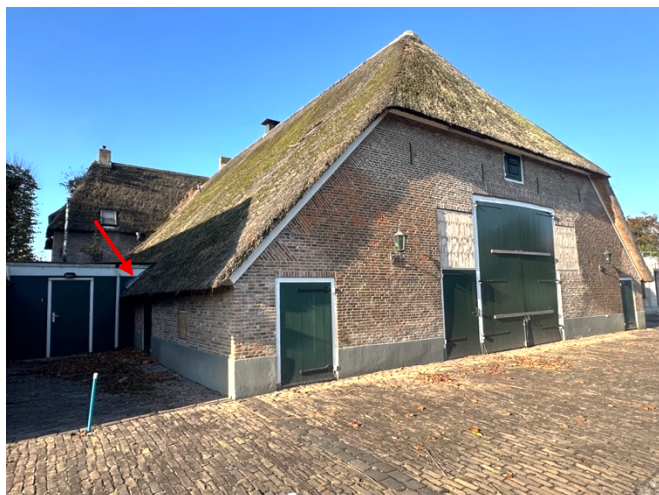
Wij hebben de mogelijkheden besproken en stellen voor de kapconstructie wel te behouden. Gezien de (streng)eisen van de brandweer zal de kapconstructie wel aan de binnenzijde voorzien moeten worden van brandwerende aftimmering met gipsplaten. Het riet dat opnieuw wordt aangebracht wordt aangebracht als schroefdak. (zowel achterhuis als voorhuis) Op verzoek van de brandweer wordt het dakraam in het voorhuis verwijderd i.v.m. brandoverslag (geen oorspronkelijk raam zie foto) Onder de spanten zullen (in de metalstudwand, niet in zicht) twee stalen kolommen worden opgenomen om de extra belasting van de 1<sup>e</sup> verdieping te kunnen dragen.

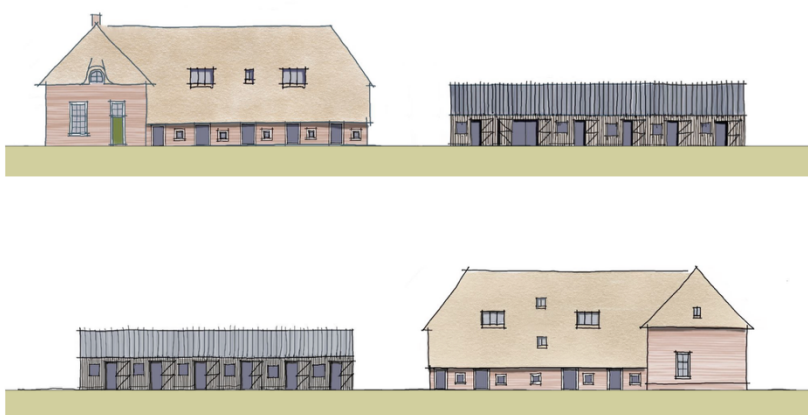
- Zoals toegelicht zijn de aantallen en positie van de dakramen in het ontwerp van 5.1.2e in eerdere bijeenkomsten besproken en ook aangepast. In de technische uitwerking zijn de dakramen verschoven waardoor het beeld nu anders oogt. Het verzoek was om de dakramen meer toe te passen in de ritmiek van de sporen. Liever in de lengte dan in de breedte.

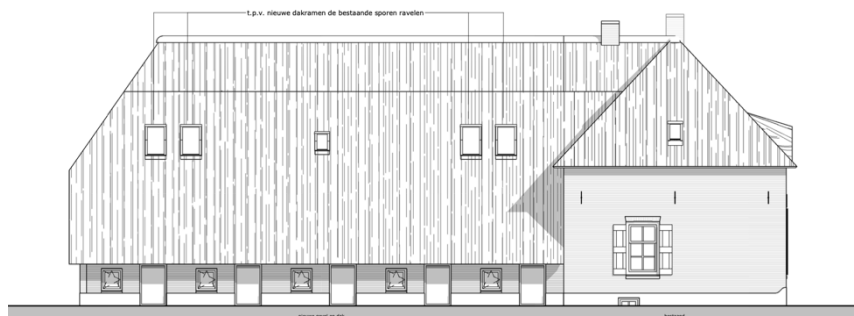
linker zijgevel

- Wij hebben samen de architect de positie van de dakramen opnieuw beoordeeld en we komen nu tot de oplossing waarbij we 2 dakramen per studio toepassen in plaats van 3. Tevens zijn deze dakramen meer langwerpig van vorm en zijn deze meer geplaatst conform de oorspronkelijke verdeling, waarbij rekening is gehouden met de positie van de huidige sporen in kap. Zie onderstaand fragment (en de doorsnede op de vorige bladzijde) De huidige spoorafstand is maar ca 500mm waardoor er onvoldoende ruimte is om de dakramen tussen de sporen te plaatsen, er zal een spoor worden geraveeld.

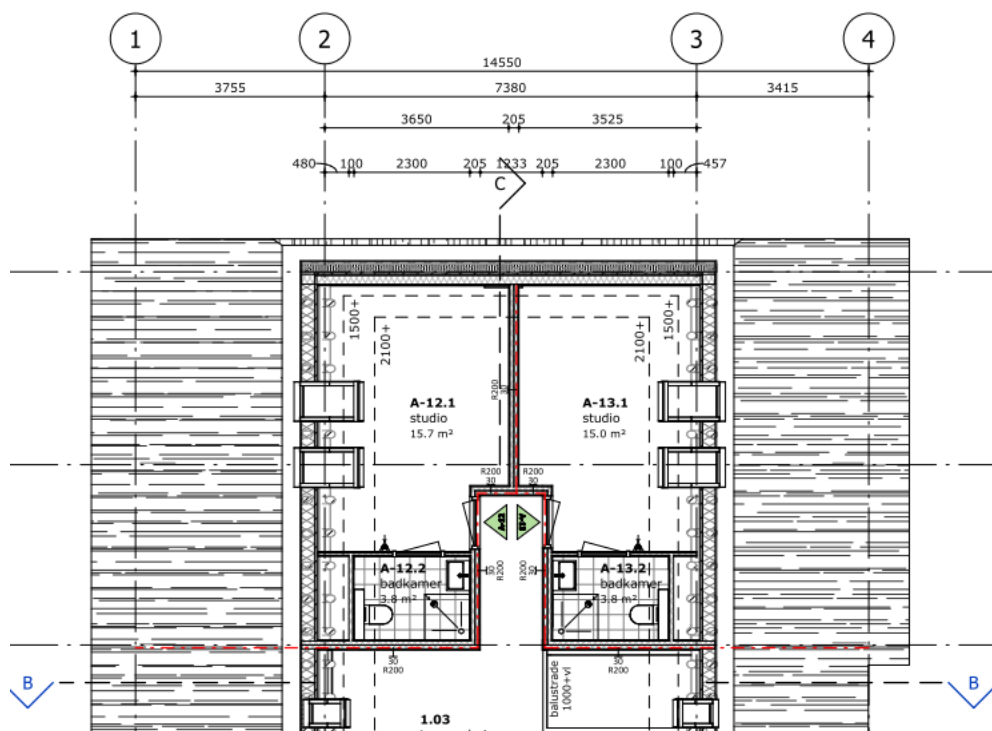
Het is niet wenselijk om de dakramen nabij de achtergevel nog meer naar binnen te schuiven. Vanwege het handhaven van de bestaande verdiepingshoogte is er in de indeling geen mogelijkheid meer om te schuiven. Het dakraam zou theoretisch nog één spoor kunnen opschuiven echter in de studio komen de ramen dan op hele onlogische plek waardoor de rest van de studio erg donker wordt. Deze dakramen zijn het enige daglicht wat deze studio's binnenkomt, waardoor dit zeer onwenselijk is voor de toekomstige bewoners. Zie onderstaand fragment (sporen staan er op werkelijke, ingemeten maat in)

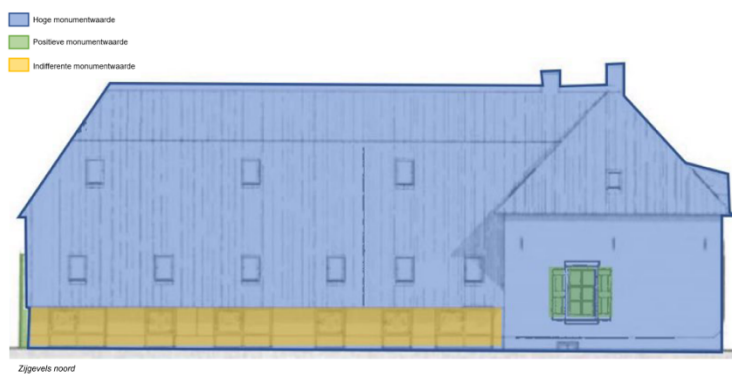
De achtergevel is in 1978 deels behouden gebleven en ook de gevelindeling is nog oorspronkelijk. Gezien de redelijke mate van gaafheid is de monumentwaarde positief.

De beide zijgevels zijn in 1978 geheel opnieuw opgemetseld en wel in een geheel andere gevelindeling als bestaand. Ondanks de oude bakstenen met intrinsiek hoge monumentwaarde, worden de zijgevels toch als indifferente beschouwd.

- Hoge monumentwaarde
- Positieve monumentwaarde
- Indifferente monumentwaarde

De zijgevels van het achterhuis hebben een indifferente waarde (deze hebben geen hoge monumentenwaarde zoals in het RCE advies staat benoemd), deze zijn opnieuw opgemetseld in een geheel andere gevelindeling als bestaand.

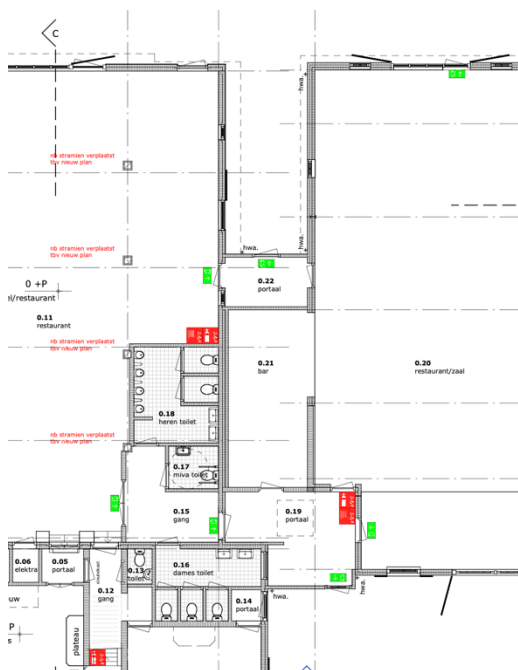
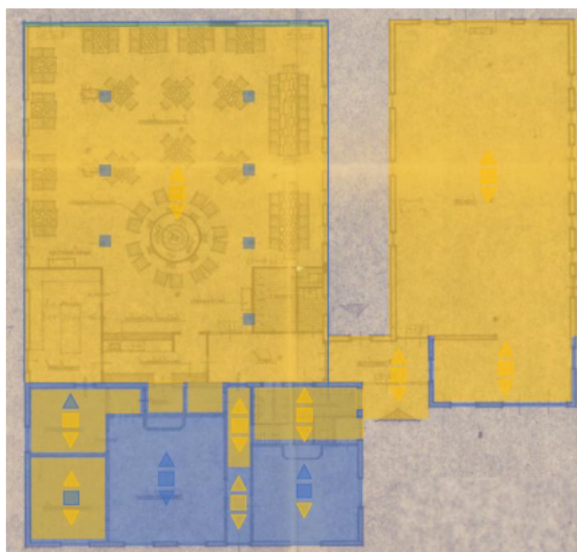
tegen de boerderij/achterhuis een nieuwe schuur geplaatst. (Dit staat in het rapport op de tekening niet helemaal juist vermeld. De nieuwbouw loopt veel verder door waarbij dit ook geen originele muren meer zijn, zie onderstaand fragment)
