**Verbouw en restauratie woonboerderij**

Werknummer: 2303-1

Gemeenteweg 83, 7951 CE Staphorst

Onderdeel: **Principe details**

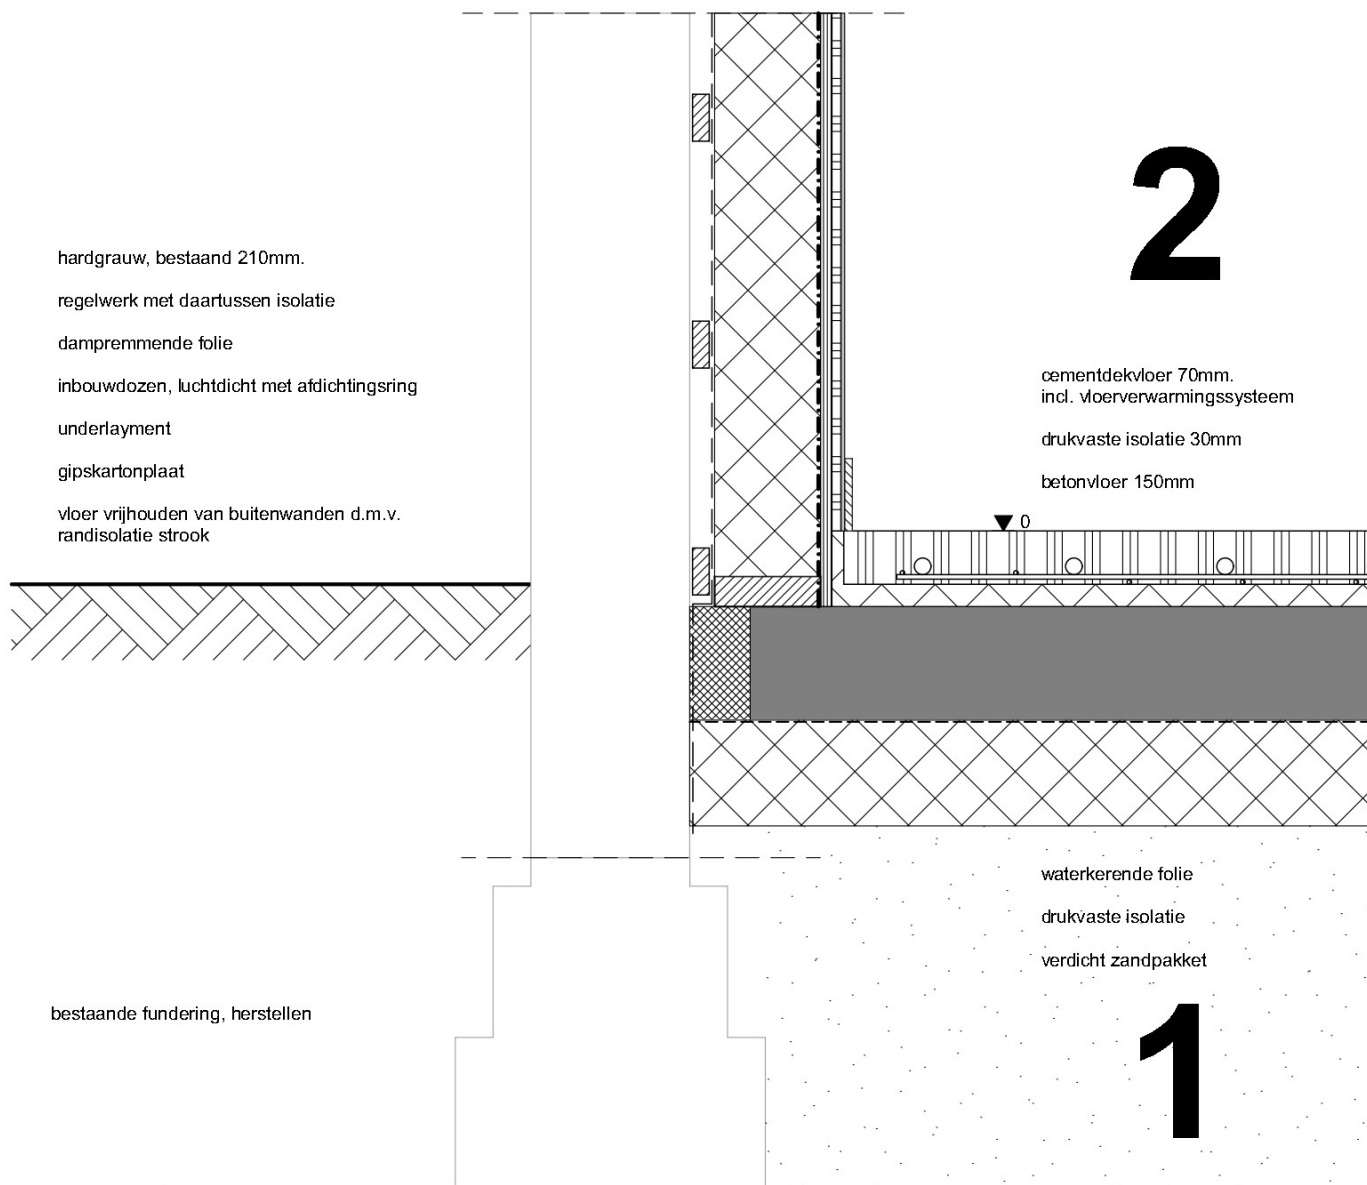
riet, geschroefd

underlayment, dubbeldun  
2x 10mm.

bestaande sporen

knelp plank, fijn bezaagd lariks

muurplaat, plaatselijk herstellen

hardgrauw, bestaand 210mm.

luchtspouw, voorzetwand vrijhouden van  
gevels/tegelwanden. uitvoeren met  
afstandhouders en waterkerende  
spinvliesfolie

regelwerk met daartussen isolatie

dampremmende folie

underlayment

gipskartonplaat

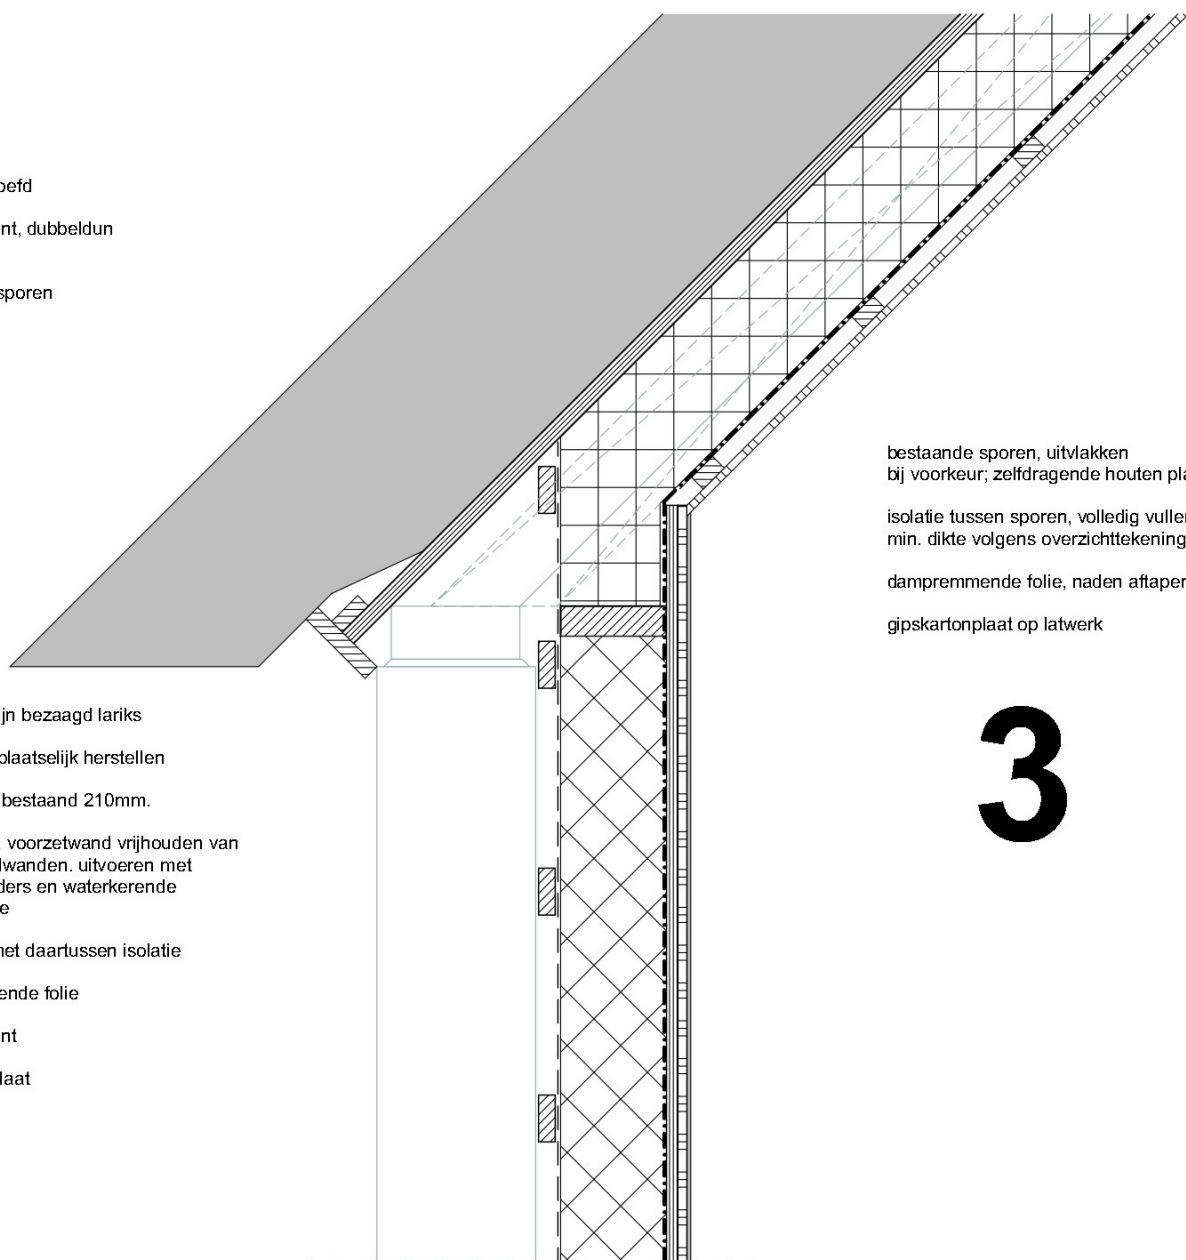
3

bestaande sporen, uitvlakken  
bij voorkeur; zelfdragende houten planken

isolatie tussen sporen, volledig vullen  
min. dikte volgens overzichtstekening

dampremmende folie, naden aftapen

gipskartonplaat op latwerk

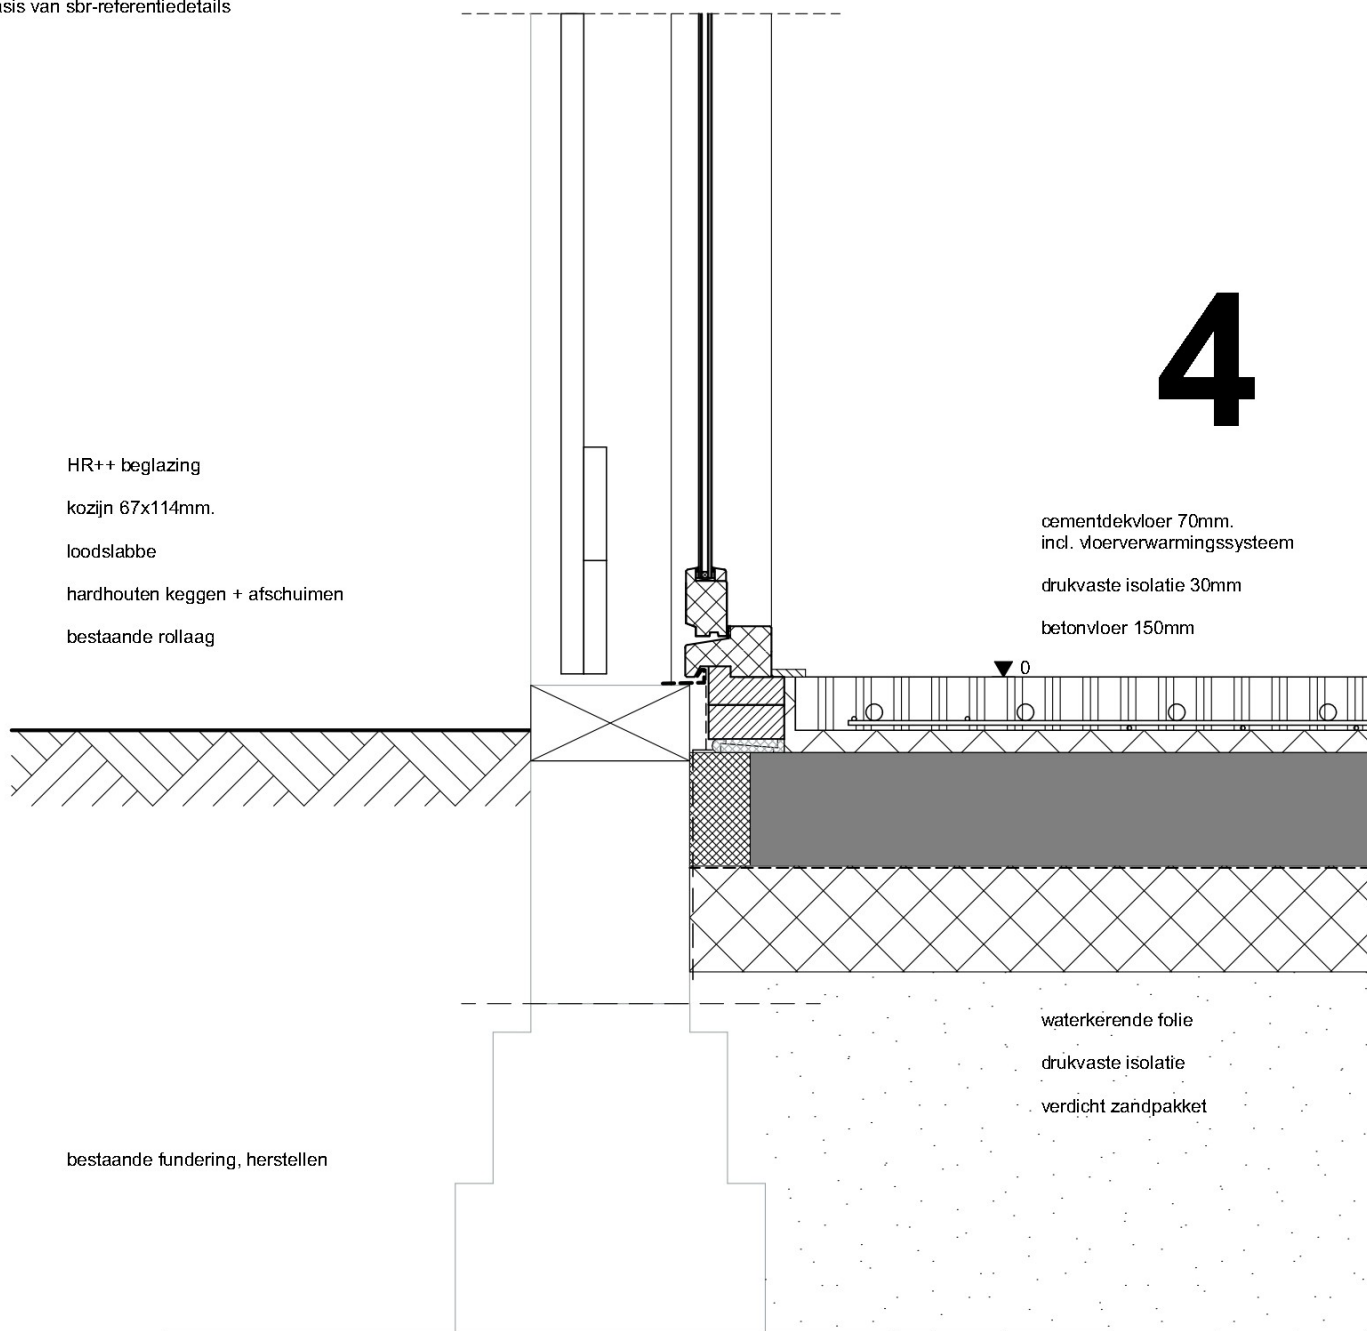
riet, geschroefd

underlayment, dubbeldun  
2x 10mm.

bestaande sporen

alu. L-profiel in kleur

kozijn 67x114mm.

HR++ beglazing

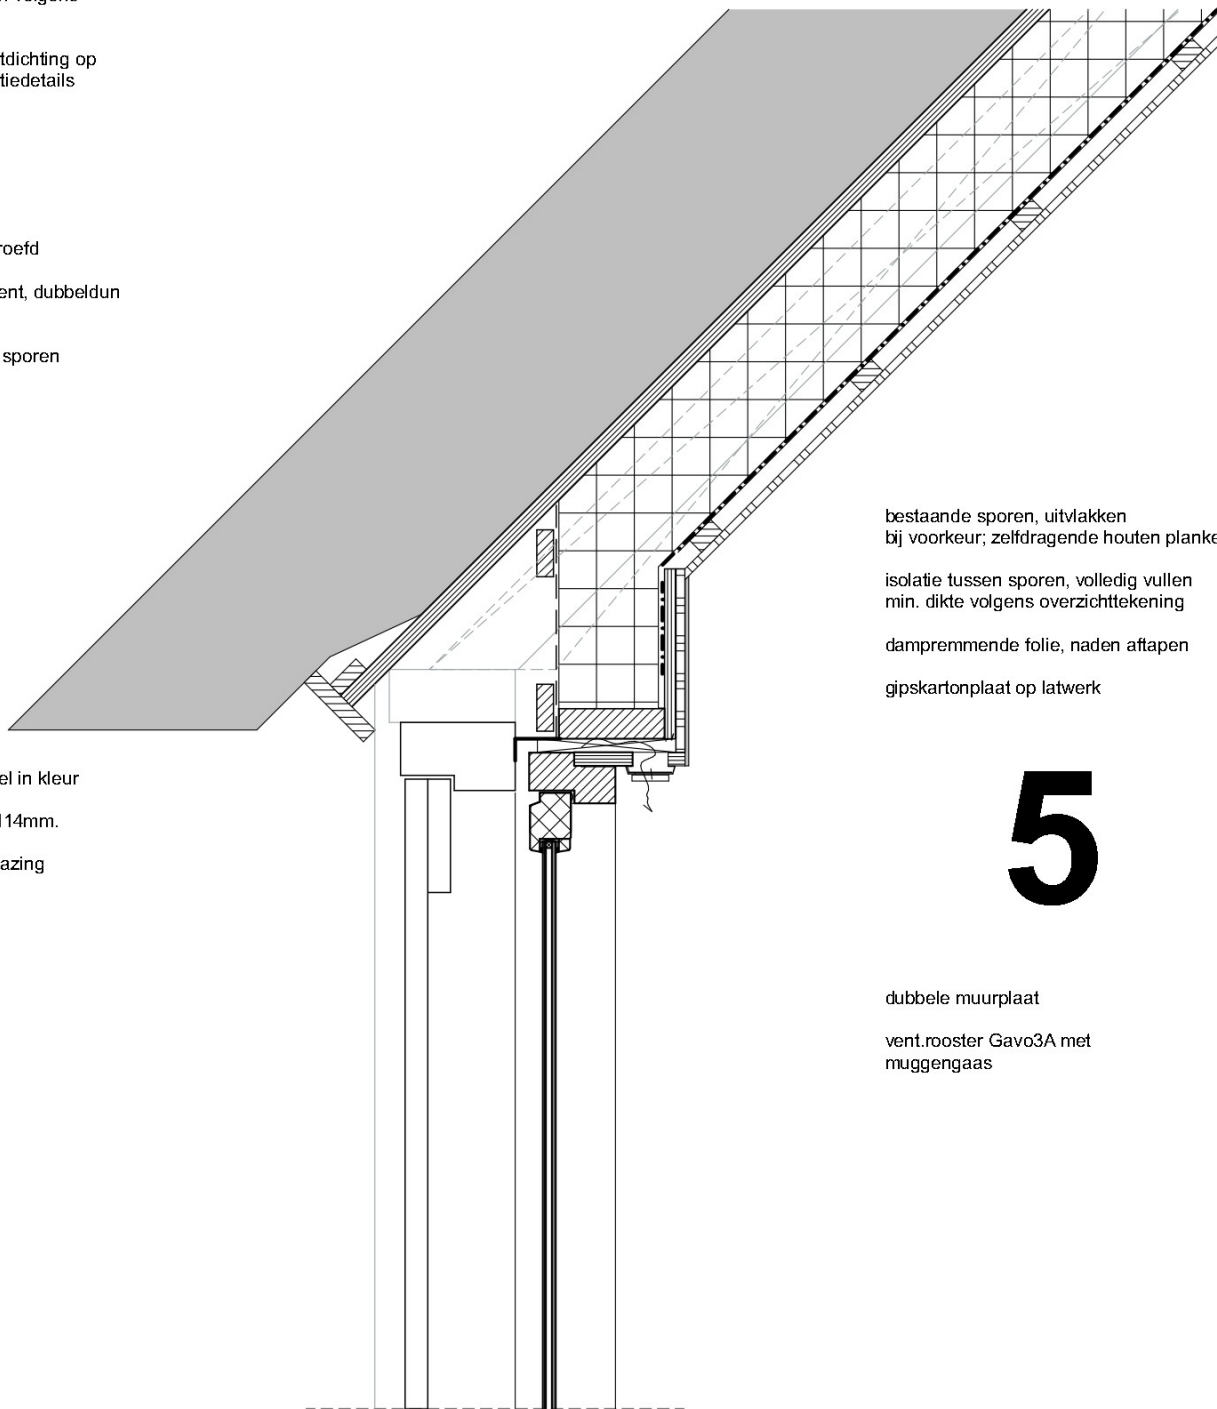
# 5

bestaande sporen, uitvlakken  
bij voorkeur; zelfdragende houten planken

isolatie tussen sporen, volledig vullen  
min. dikte volgens overzichttekening

dampremmende folie, naden aftapen

gipskartonplaat op latwerk

dubbele muurplaat

vent.rooster Gavo3A met  
muggengaas

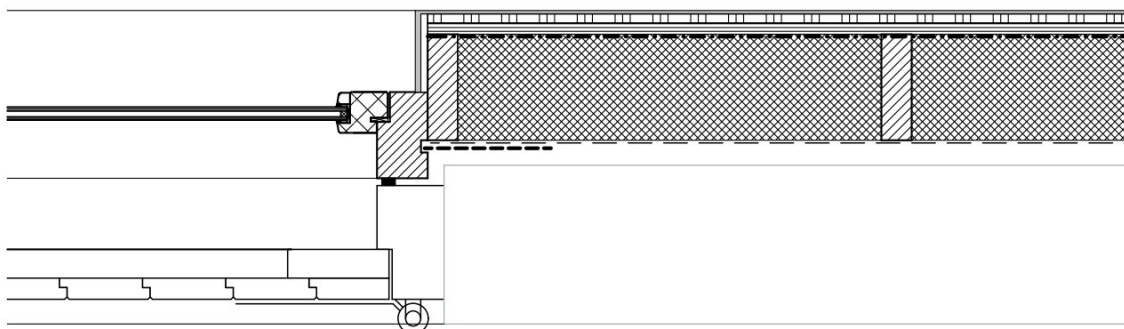
# 6

negegekanten meestucen

achterzet kozijn 67x114mm

bestaand kozijn met deuren

gipskartonplaat 12,5mm

underlayment 10mm

dampremmende folie

regelwerk met daartussen isolatie

luchtspouw, voorzetwand vrijhouden van  
gevels. uitvoeren met afstandhouders en  
waterkerende spinvliesfolie

hardgrauw 210mm bestaand

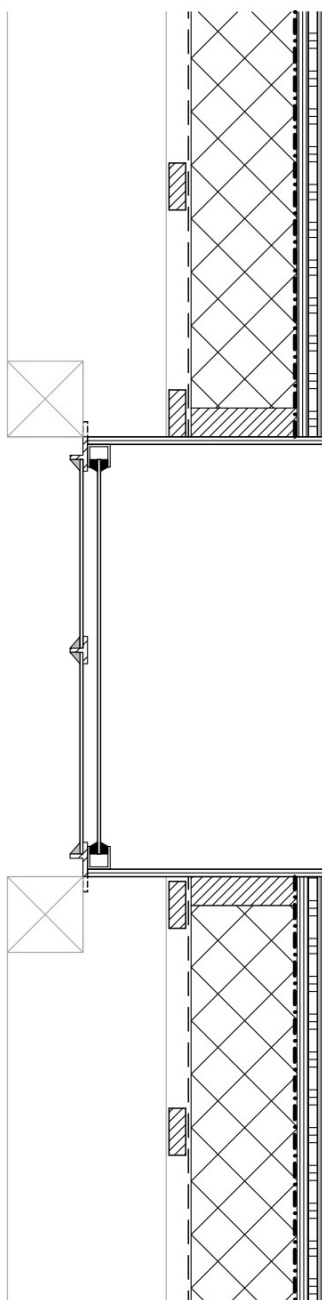
8

bestaande rollaag  
stalen kozijn  
demontabel achterzet kozijn  
buigtriplex neggekant

bestaande rollaag  
hardgrauw, bestaand 210mm.  
regelwerk met daartussen isolatie  
dampremmende folie  
underlayment  
gipskartonplaat  
vloer vrijhouden van buitenwanden d.m.v.  
randisolatie strook

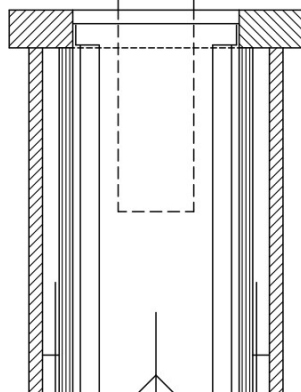
9

zink  
eiken 22mm  
eiken ca. 50x80mm  
regelwerk 22x60mm  
multiplex 22mm  
oetrisplaat 10mm  
RVS-pijp  
loodslabbe  
rieten dak

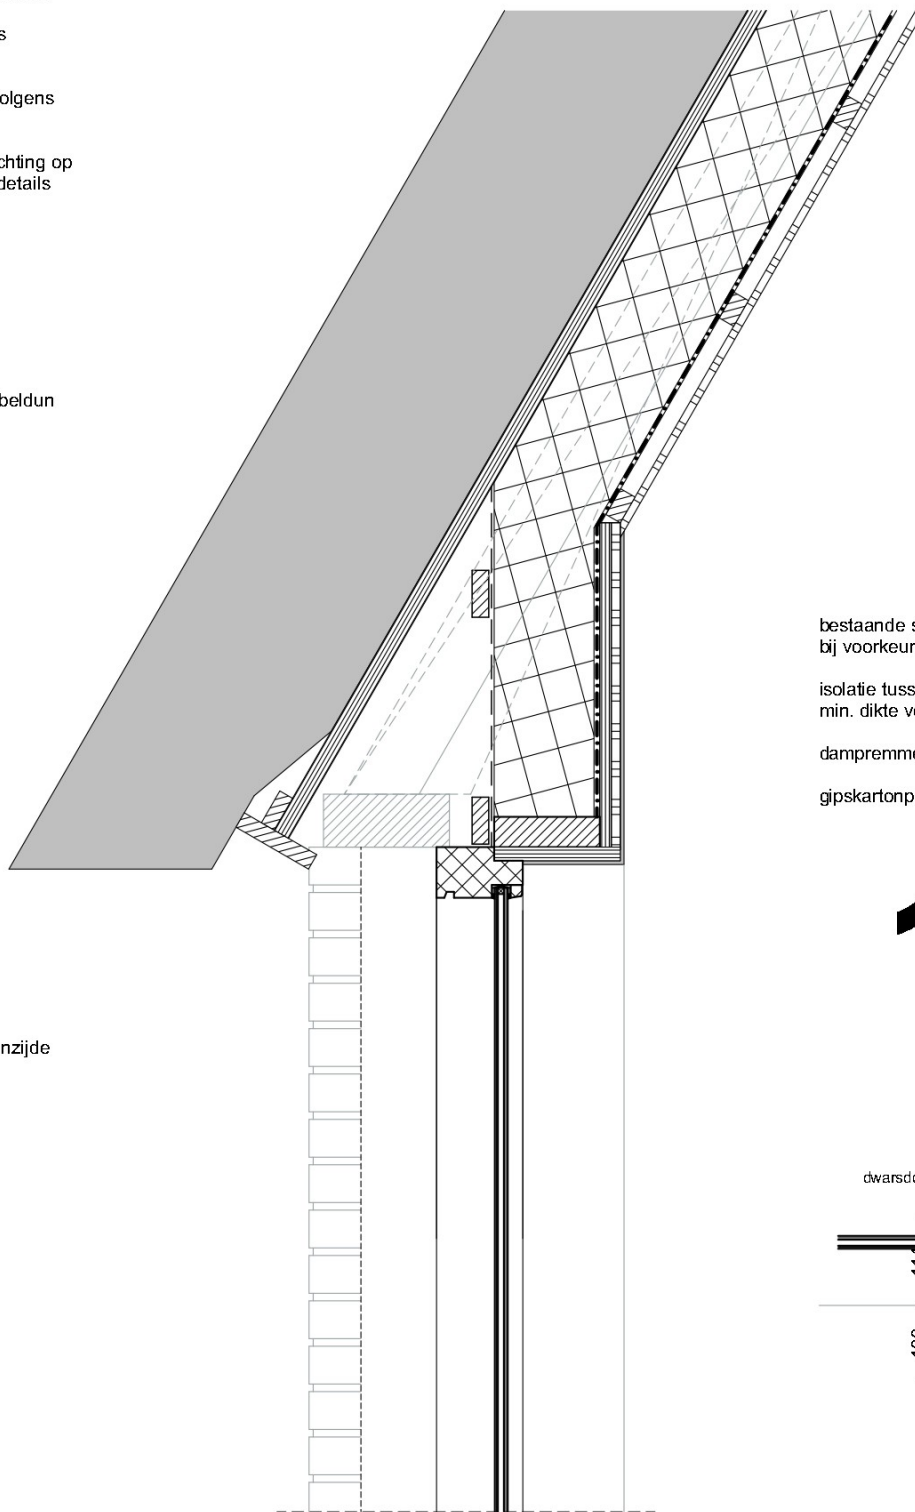
# 10

riet, geschroefd

underlayment, dubbeldun  
2x 10mm.

bestaande sporen

kozijn 67x114mm.

HR++ beglazing

dragende stijl buitenzijde  
kozijn

bestaande sporen, uitvlakken  
bij voorkeur; zelfdragende houten planken

isolatie tussen sporen, volledig vullen  
min. dikte volgens overzichtstekening

dampremmende folie, naden aftapen

gipskartonplaat op latwerk

dwarsdoorsnede dr. kozijnprofiel
