opdrachtgever:
Amsterdam Hilton Hotel B.V.
Duivendrechtsteade 87
postbus 9450
1090GB Amsterdam
Tel. 020-6922444

Renovatie Hilton Hotel Amsterdam
22-8-2018
Technisch ontwerp
bladnummer:
03-11
versie:
A
datum:
10-01-2025
onderwerp:
dieplaattegrond
bestaande noodtrappenhuis oostzijde
ter renovatie
schaal:
1:20 en 1:1
formaat:
A0-XL

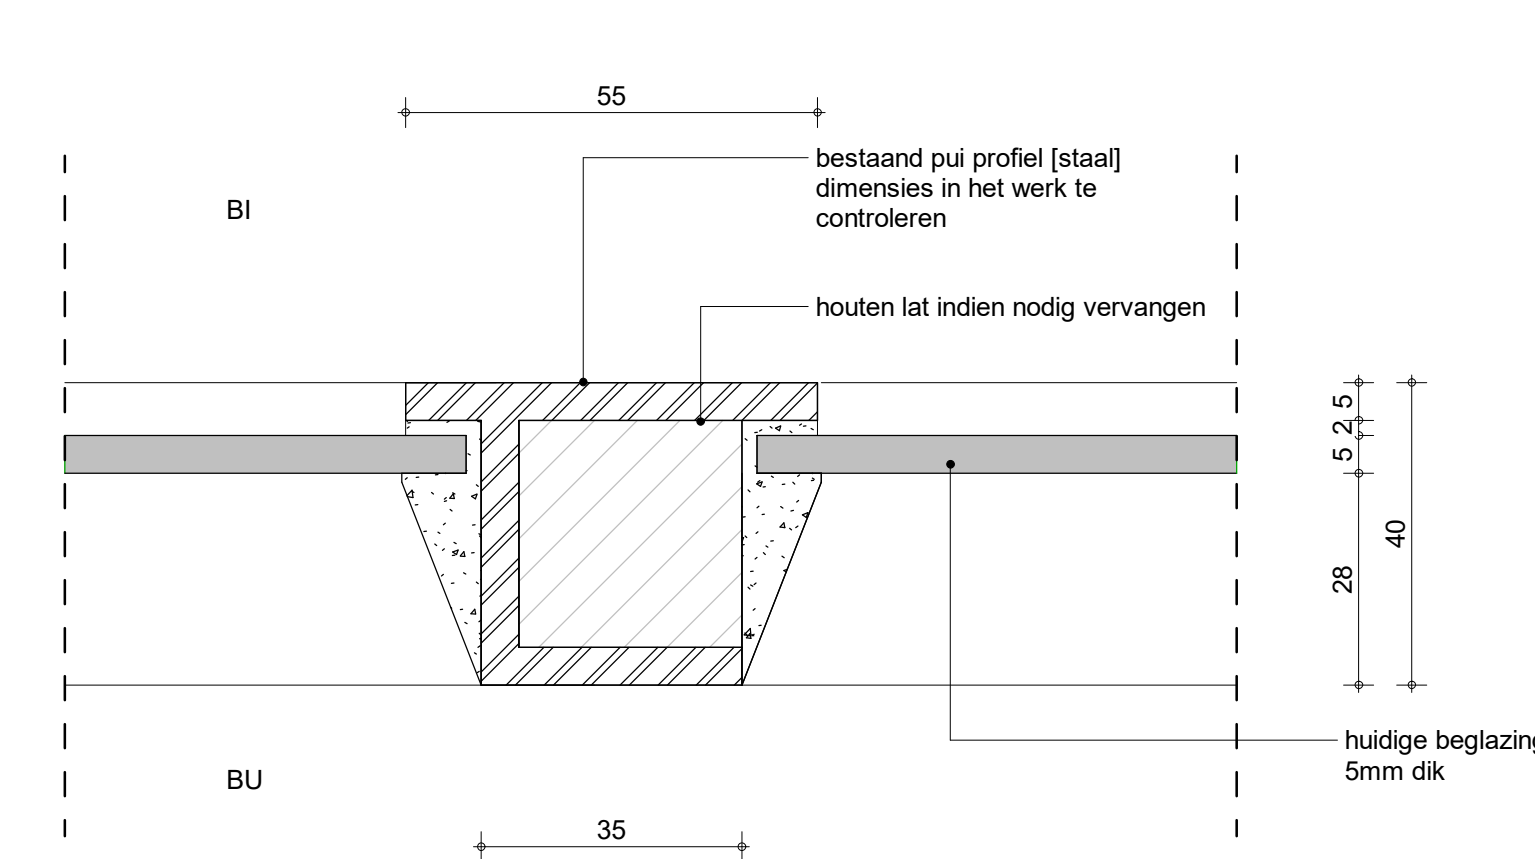
tussenstijl gevelpui bestaand
1:1

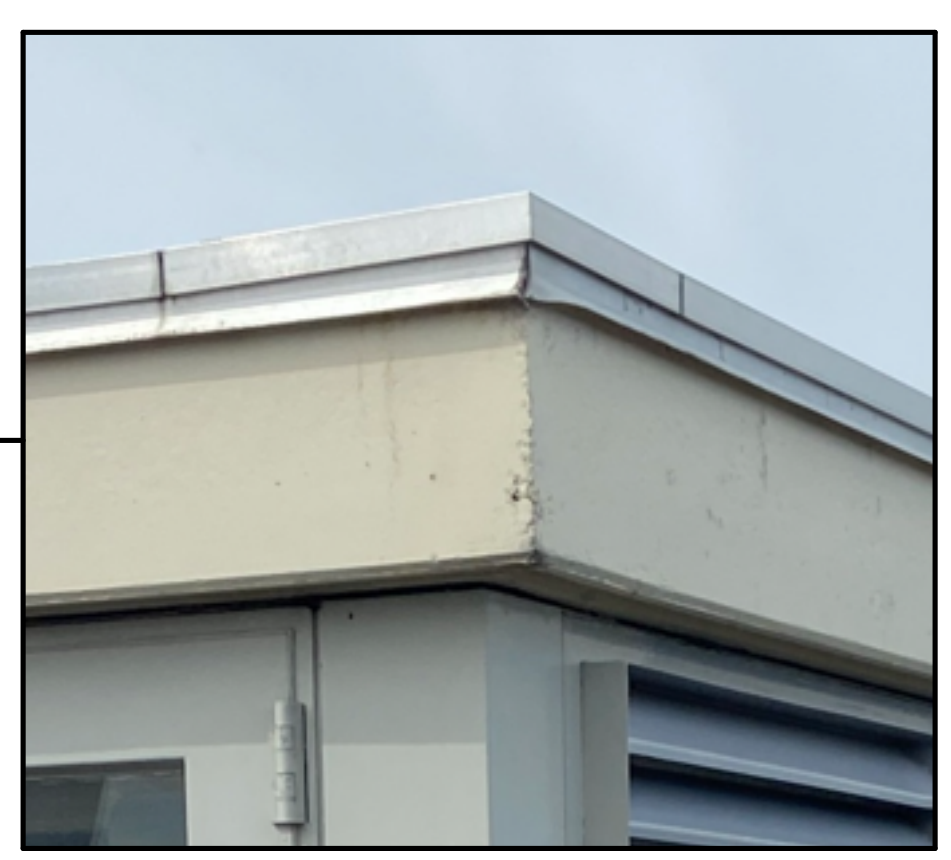
image huidige dakrandafwerking
