# Addendum Bomen Effect Analyse The Hills, Hogehilweg 10-12 Amsterdam

IDDS RUIMTE EN ONTWIKKELING BV  
13-7-2026  
B26-1980  
2

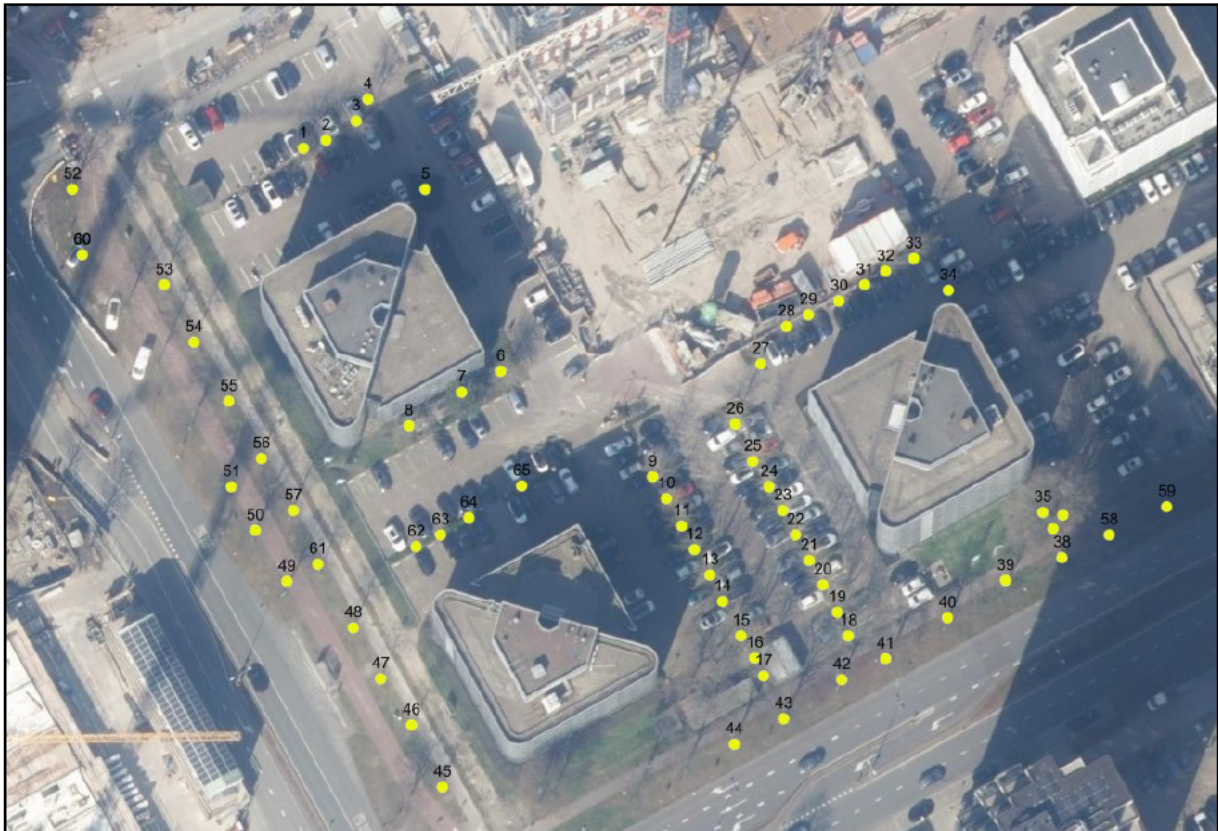
Figuur 1: Boomlocaties.

Dit addendum betreft 22 bomen nabij de Hogehilweg te Amsterdam. Hiervan staan 15 bomen langs het fietspad van de Hondsrugweg, drie bomen langs het fietspad van de Karspeldreef en vier bomen staan op de parkeerplaats van Hogehilweg 8. De 18 bomen langs de fietspaden betreffen gemeentelijke bomen; de vier bomen op het parkeerterrein betreffen particuliere bomen. De bomen zijn genummerd met 44-665 als aanvulling op de 43 bomen van de oorspronkelijke BEA (zie figuur 1, voor een grotere afbeelding, zie bijlage 1 en voorpagina).

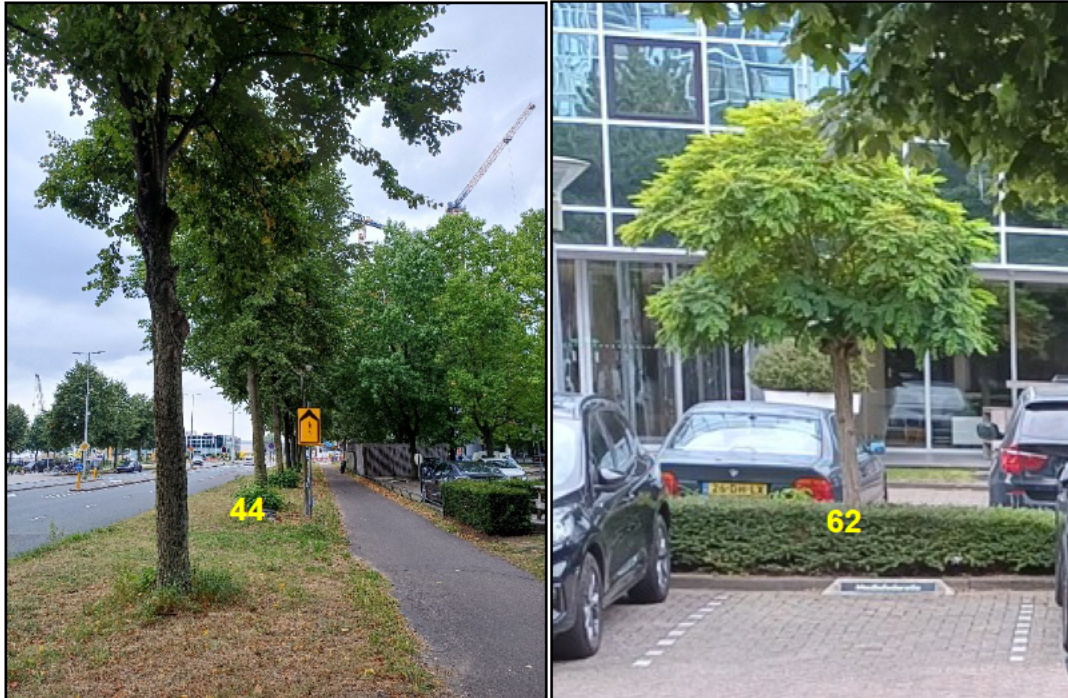
De 18 bomen (bomen 44-61) langs de fietspaden betreffen Hollandse lindes (*Tilia x europaea*) welke een plantjaar hebben 1983 en 2010 volgens de bomenkaart van de gemeente Amsterdam. Zij staan in een grasstrook aan weerszijden van het fietspad (zie foto 1). De lindes hebben stamdiameters van 20-40 cm, kroondiameters van 6-9 m en boomhoogtes van 12-18 m.

De vier bomen (bomen 62-65) op de parkeerplaats van HHW8 betreffen bolacacia's (*Robinia pseudoacacia* 'Umbraculifera'). Zij staan in een smalle haag met aan weerszijden parkeerplaatsen. De bolacacia's hebben stamdiameters van 10-15 cm, kroondiameters van 2-5 m en boomhoogtes van 3-6 m. Zij veroorzaken opdruk van de verharding wat wijst op beperking van de groeiplaats.

Foto 1 links: Lindes langs de Karspeldreef.

Foto 2 rechts: bolacacia's langs parkeerplaatsen Hogehilweg 8.

De bolacacia's (bomen 62-65) hebben onevenwichtige kluiten gevormd in lange, smalle groenvakken. De verplantbaarheid van de bolacacia's is derhalve als negatief beoordeeld.

De lindes (bomen 44-61) behoren tot een soort die bekend staat als goed verplantbaar. De bomen staan ver uit elkaar en hun conditie is goed. Deze bomen zijn beoordeeld als potentieel verplantbaar. De daadwerkelijke verplantbaarheid is afhankelijk van zaken als voorbereidingstijd, ondergrondse obstakels als kabels en leidingen en de beschikbaarheid van nieuwe groeiplaatsen in de nabijheid van voldoende kwaliteit. Aanvullend onderzoek is nodig om de succesvolle verplantbaarheid van deze bomen te beoordelen.
