| <b>Nummer systeem</b> | <b>BWL 2010.31.V6</b> | | | |
| <b>Naam systeem</b> | <b>Ligboxenstal met roostervloer voorzien van een bolle rubber toplaag, met mestschuif</b> | | | |
| <b>Systeembeschrijving van</b> | <b>Mei 2021</b> | | | |

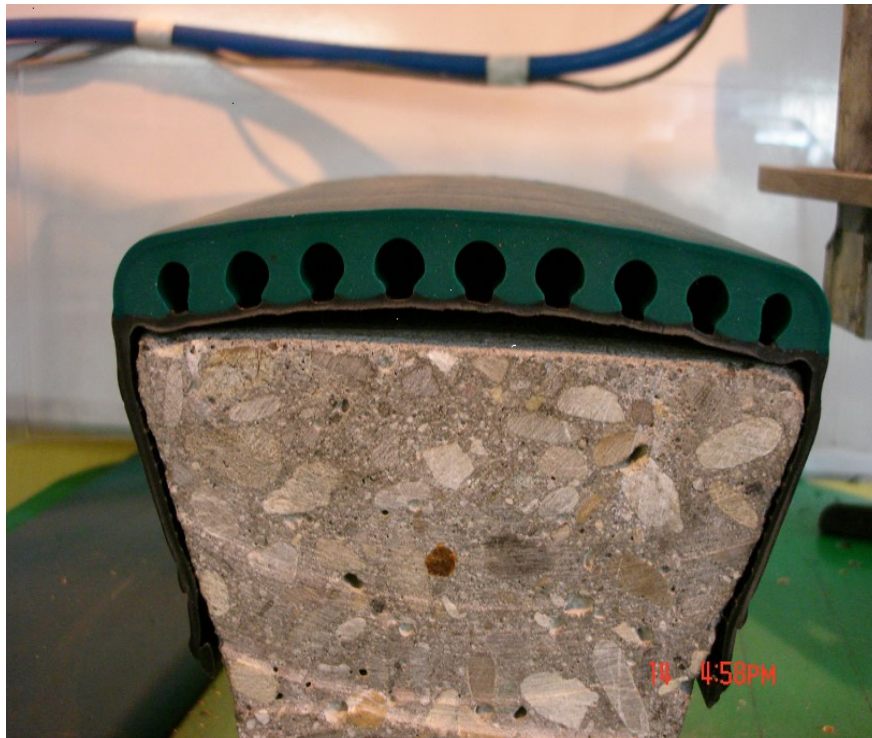
**Bijlage:** Foto van toepassing van aangebracht element op roostervloer

| 2a | Toplaag | <p>De roostervloer is voorzien van een bolle thermoplastische rubber toplaag en moet voldoen aan de volgende eisen:</p> <ul style="list-style-type: none"> <li>– de thermoplastische rubber toplaag heeft een bolle uitvoering, waarbij de helling op het hoogste punt 0% is en bij de randen circa 10%.</li> <li>– de toplaag kan geïntegreerd zijn met het rooster of als een afzonderlijke mat op het rooster zijn aangebracht.</li> <li>– het thermoplastische rubber dient deugdelijk aan het rooster te zijn bevestigd zodat het niet kan gaan schuiven of opkrullen.</li> <li>– de roosterspleten mogen door de thermoplastische rubber toplaag niet worden verkleind om de mestdoorlaat van het rooster te behouden, ofwel de mestspleten in het rubber en beton moeten overeenkomen in grootte en plaats.</li> <li>– de thermoplastische rubber toplaag moet goed beloopbaar en slijtvast zijn. Dit kan inzichtelijk worden gemaakt door het overleggen van een DLG-certificaat voor beloopbaarheid en slijtvastheid.</li> </ul> | | |
| 2b | | <p>Criteria thermoplastische rubber toplaag:</p> <ul style="list-style-type: none"> <li>– minimale materiaaldikte: 16 mm;</li> <li>– minimale indrukbaarheid bij belasting van 2000N/75 cm<sup>2</sup>: 3 mm;</li> <li>– maximale profilering 2 mm.</li> </ul> | | |
