trappenhuis westzijde

Opmerkingen:
 adres Apollolaan 138 te Amsterdam
 rijksmonument nummer 532005
 alle maatvoering in het werk te controleren

Renovatie Hilton Hotel Amsterdam
 22-822RB
 Technisch ontwerp
 bladnummer:
 03-10
 versie:
 A
 datum:
 10-01-2025
 onderwerp:
 dieplaattegrond
 bestaande noodtrappenhuis westzijde
 ter renovatie
 schaal:
 1:20 en 1:1
 formaat:
 A0-XL

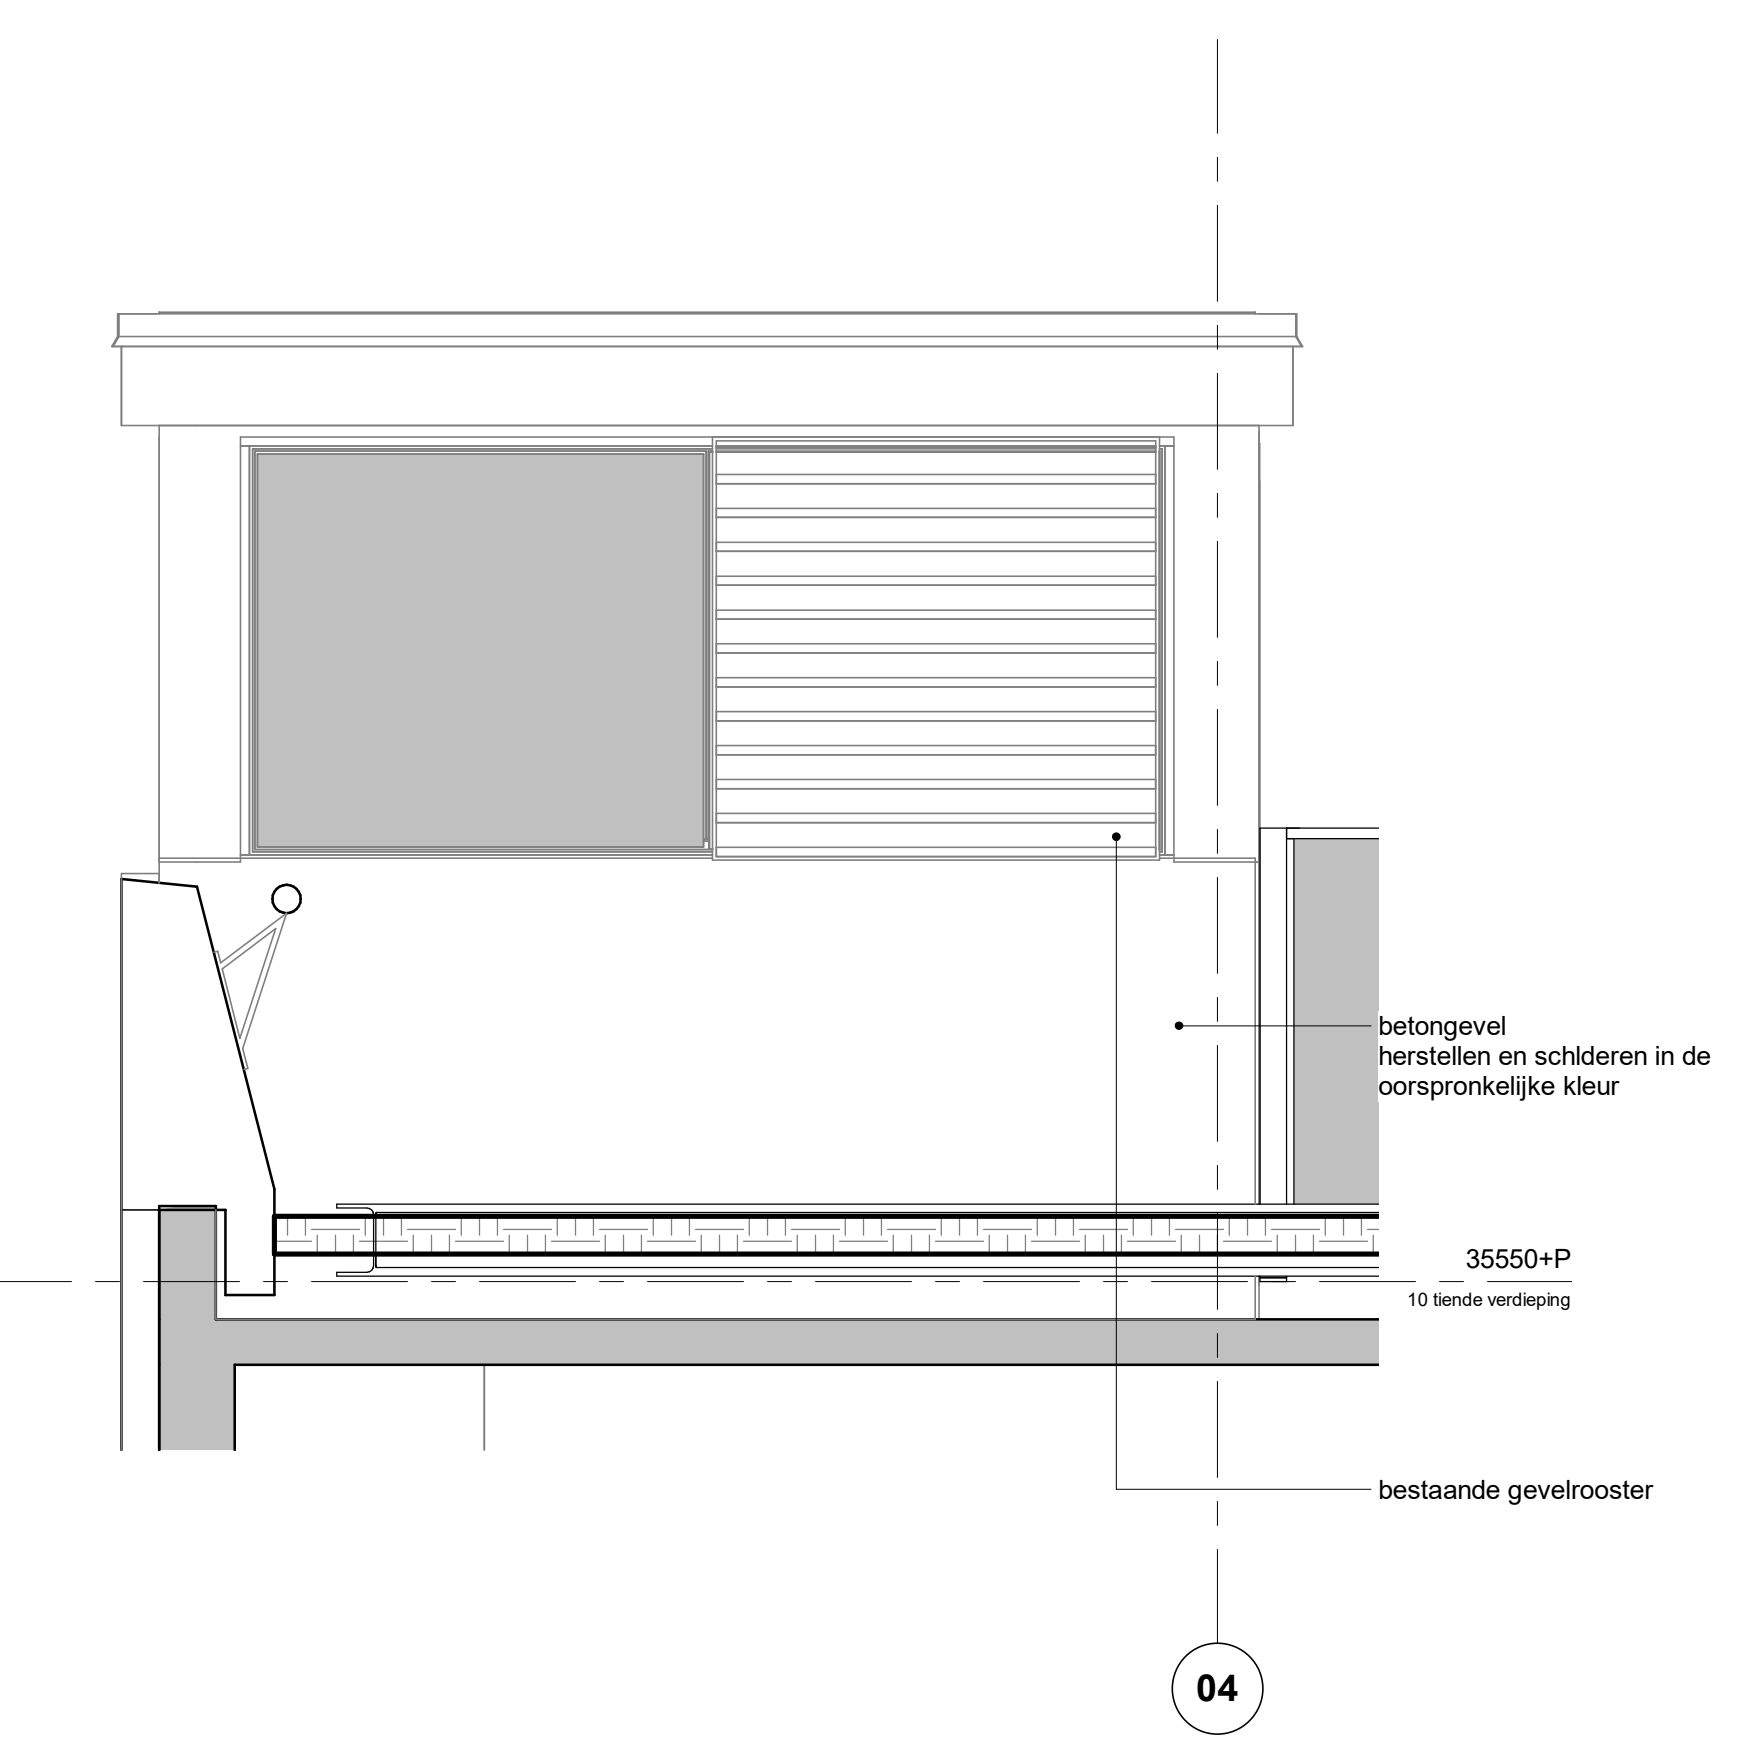
aanzicht zuidgevel

bestaande stalen kozijnen herstellen en schilderen in de oorspronkelijke kleur
 bestaande stalen toegangsdeuren tot trappenhuis en techniekrimte herstellen en schilderen in de oorspronkelijke kleur
 bestaande scharnieren herstellen en schilderen in de kleur van het kozijn

30.28 ONDERHOUDEN BESTAANDE KOZIJNEN, RAMEN EN DEUREN
 30.28.1 te CONSERVEREN METALEN ONDERDEEL
 0 RESTAURATIEWERK CONSERVEREN HISTORISCH METALEN ONDERDEEL
 Onderdeel: Stalen ramen in situ herstellen
 Restauratiecategorie (URL 4012): 1
 Materiaal: profielstaal
 Een kleurhistorisch onderzoek overeenkomstig URL 4012, par. 3.2.5 Opname en beoordeling bestaande situatie, wordt niet verlangd
 Wijze van reinigen: handmatig (staalborstel), overeenkomstig URL 4012, par. 3.4.1 Reinigen algemeen en 3.4.2 Mechanisch reinigen
 Reanodisgrad (handmatig) (NEN-EN-ISO 8501-1) (S): 3
 Oriënteren: overeenkomstig URL 4012, par. 3.4.1 Reinigen algemeen en par. 3.4.3 Chemisch reinigen
 Voorbehandeling:

- handmatig (staalborstel), overeenkomstig URL 4012, par. 3.11.2 Voorbehandelen
 Afwerking:
 - duplex verfstelsysteem, overeenkomstig URL 4012, par. 3.11.5 Afwerken met duplexstelsysteem

- totale droge laagdikte (µm): 200
 Eindlaag:
 - ter keuze van de aannemer en ter goedkeuring van de directie, op basis van URL 4012, par. 3.11 Afwerken - beschermen tegen corrosie
 Kleur: als bestaand
 01 BUITENRUIM
 Herstellen van de stalen ramen van de noodtrappenhuizen.

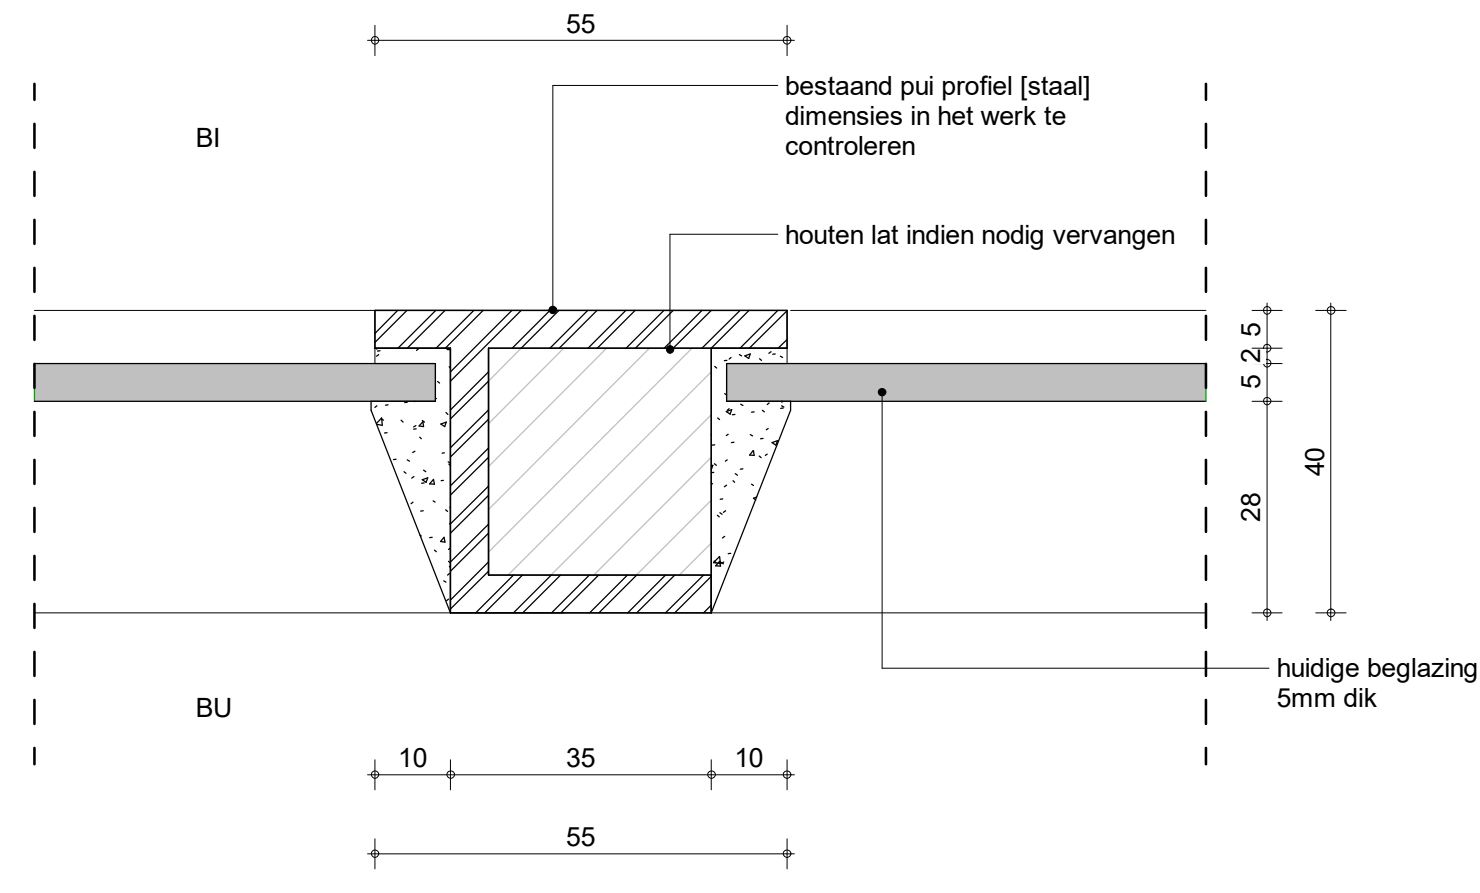
tussenstijl gevelpui bestaand

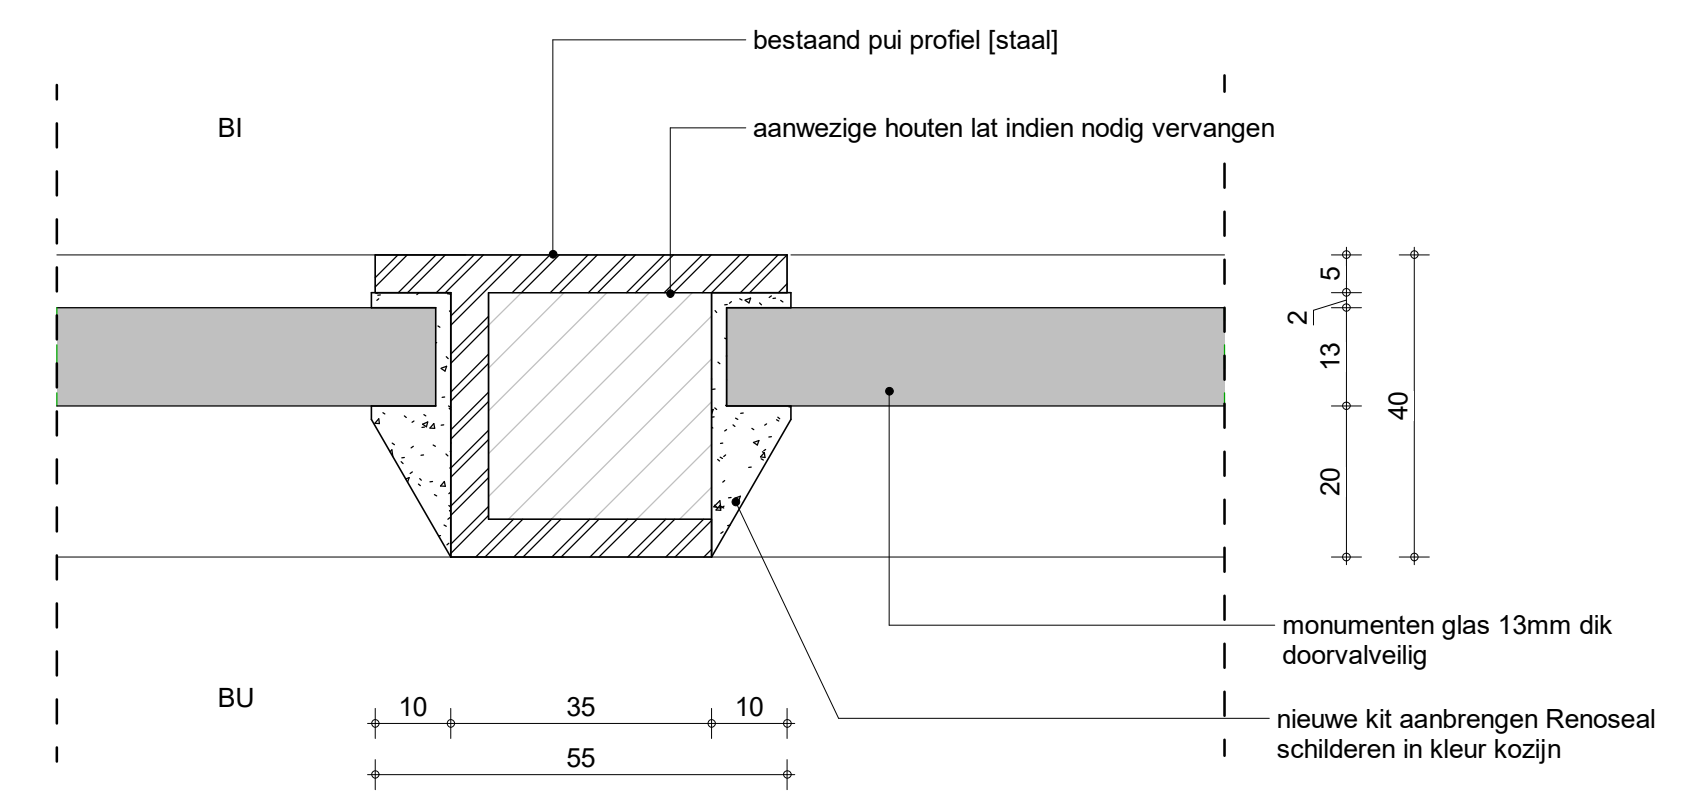
tussenstijl gevelpui nieuwe toestand

Wijzigingen:
 22-11-2024
 A 10-01-2025 Aanpassen dikte monumentenglas

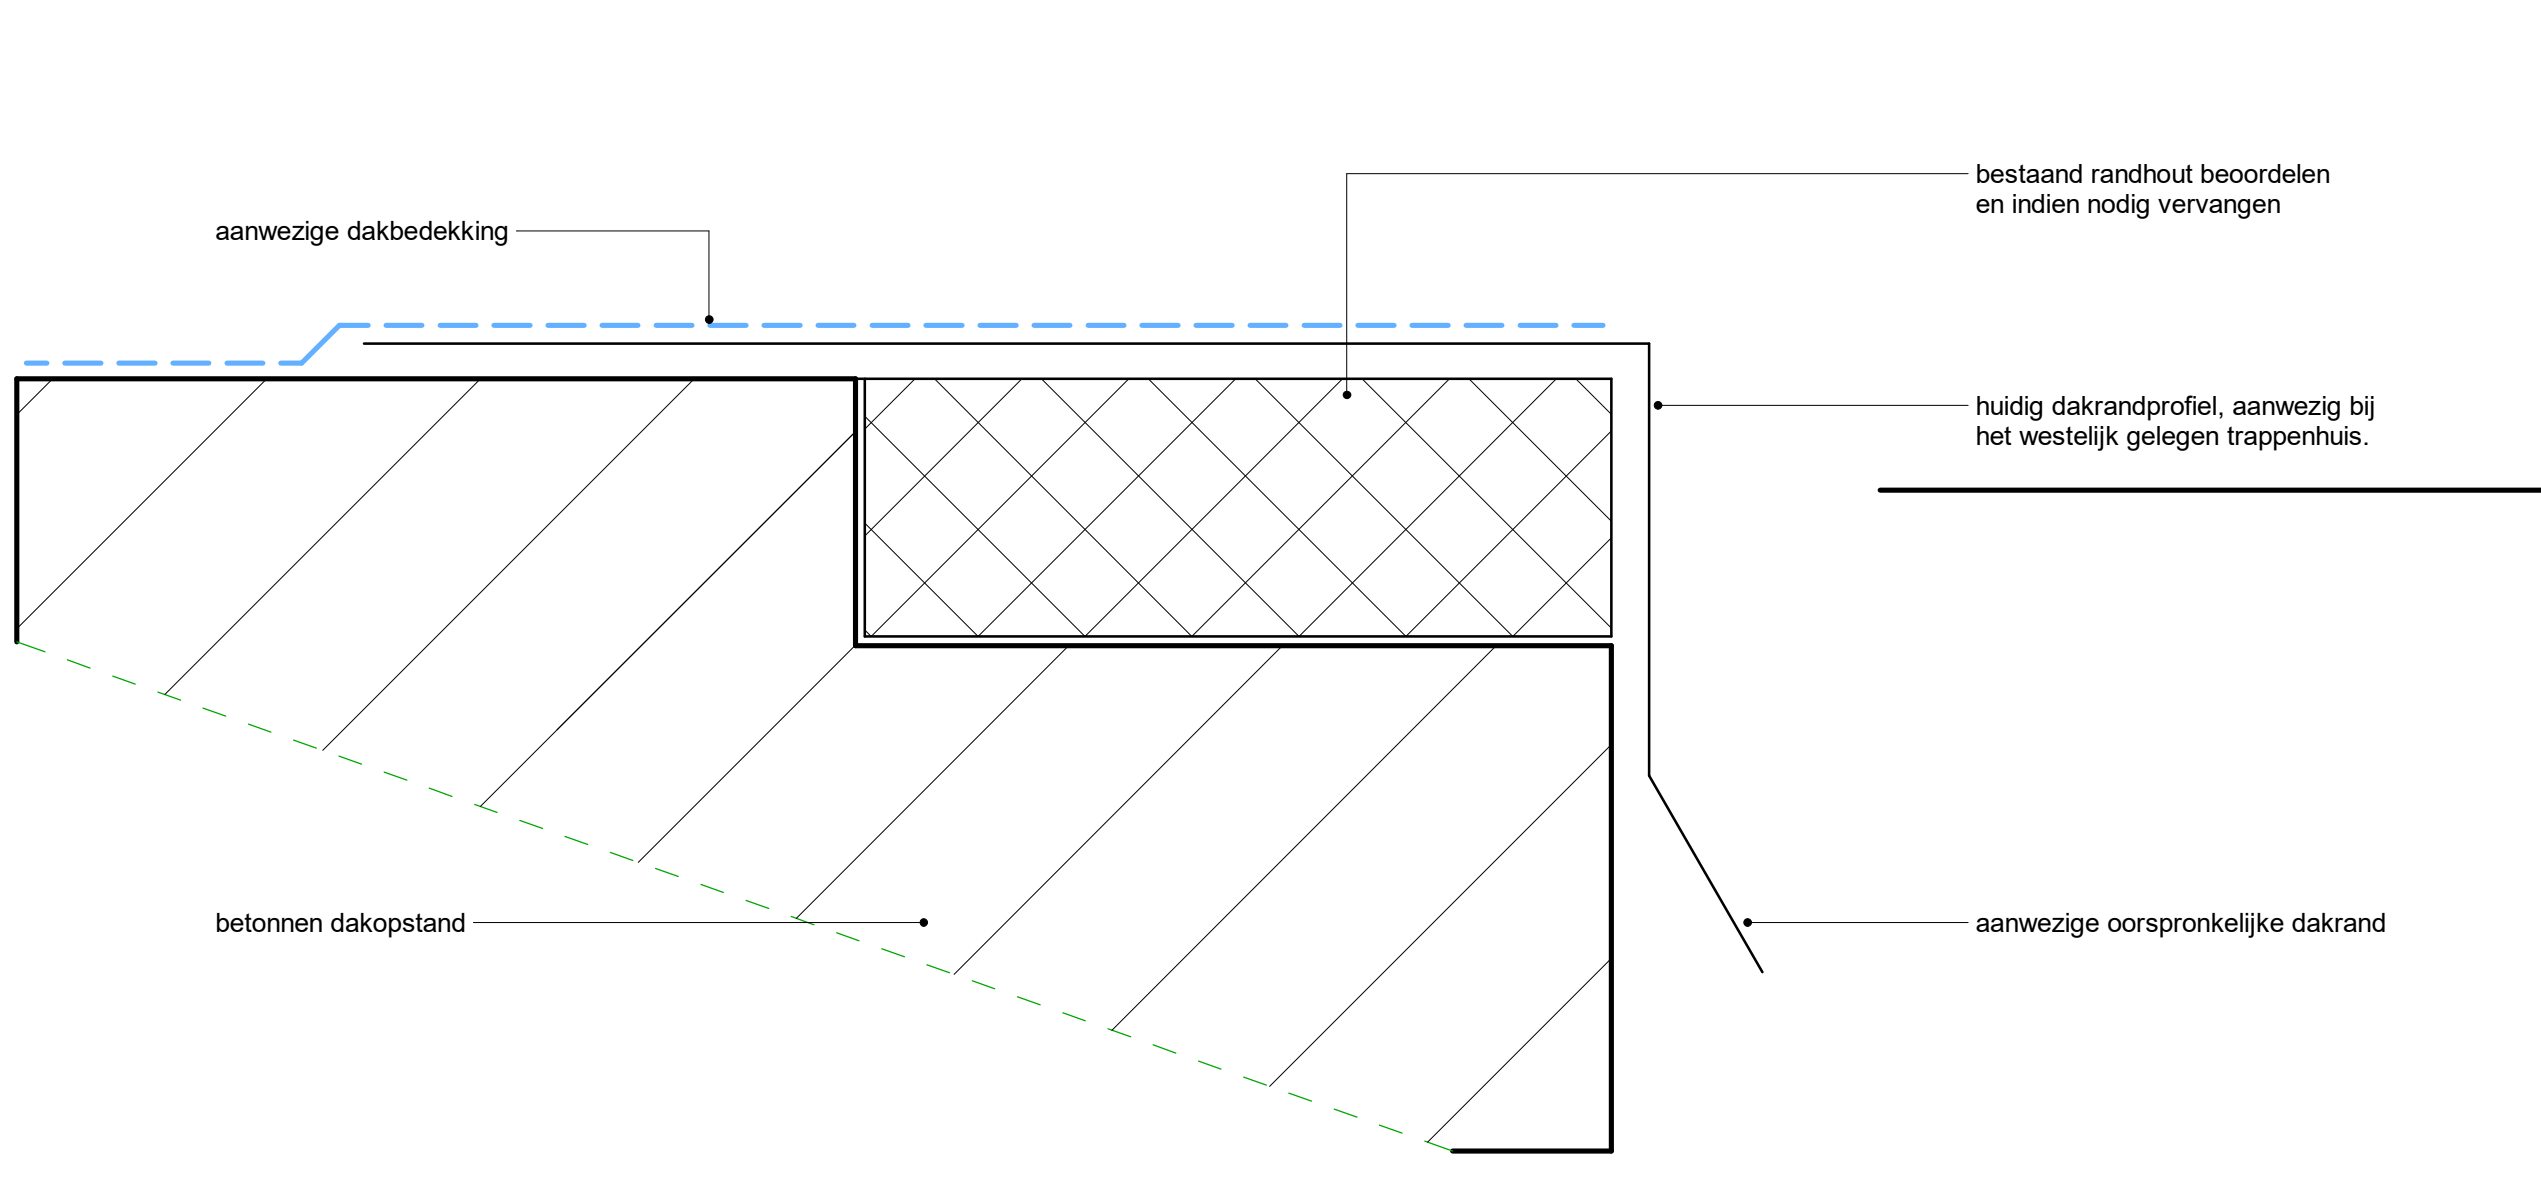
dakranddetail bestaand

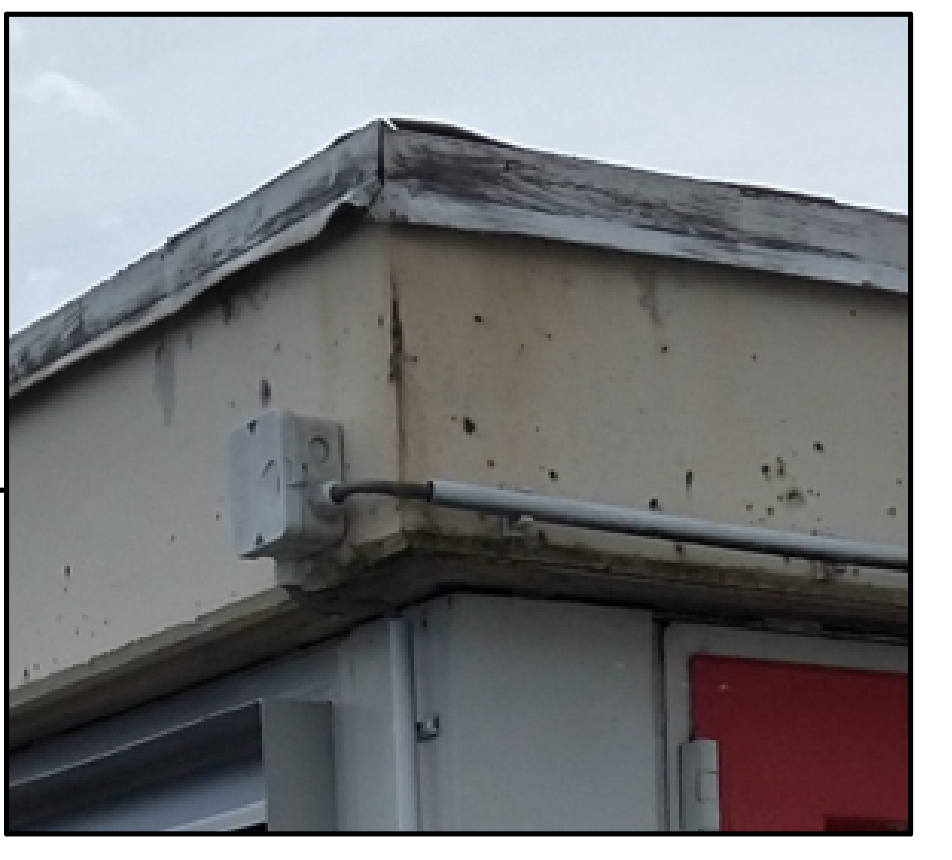
image huidige dakrandafwerking
