# Bomen Effect Analyse Herontwikkeling Plejadenplein te Amsterdam

| Projectnummer: | PRPOA26-00296-455<br>PRPOA26-00296-616 (actualisatie) |
| Opdrachtgever: | Gemeente Amsterdam<br>t.a.v. de heer S. Benallal<br>Postbus 2602<br>1000 CP Amsterdam |
| Datum: | Oorspronkelijke rapportage: 8 april 2026<br>Geactualiseerde rapportage: 25 juni 2026 |

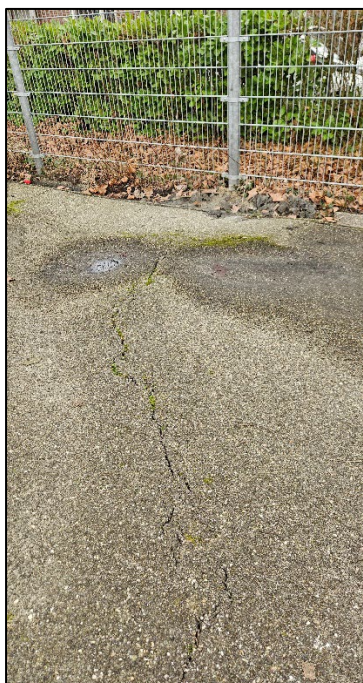
De waargenomen wortelopdruk duidt erop dat zich in de bovenste 20–40 cm van het bodemprofiel meerdere dragende en opnamewortels bevinden (figuur 27 - 29). Deze oppervlakkige wortels zijn mede het gevolg van de bodemopbouw en de beperkte verticale wortel mogelijkheden. Hierdoor is het wortelstelsel sterk geconcentreerd in de zone waar ook de werkzaamheden zullen plaatsvinden (figuur 24-26).

Bij het verwijderen van de bestaande bestrating en het aanbrengen van een nieuw cunet bestaat het risico dat wortels worden doorgesneden, beschadigd of blootgesteld aan uitdroging. Beschadiging van dragende wortels kan negatieve gevolgen hebben voor de mechanische stabiliteit van de boom, terwijl aantasting van opnamewortels kan leiden tot verminderde water- en nutriëntenopname en daarmee vitaliteitsverlies.

Figuur 27: Opdruk asfalt.

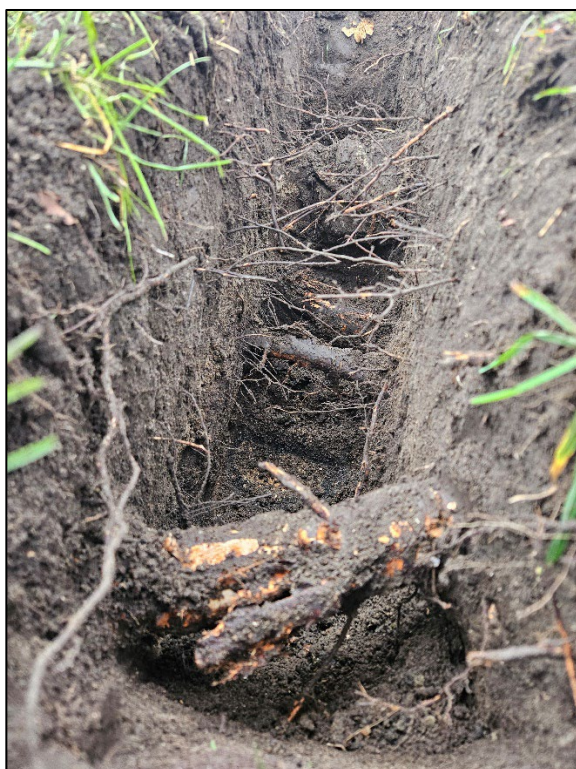
Op meerdere plekken worden extra stukken verharding aangelegd dit heeft gevolgen voor de toekomstige groei-ruimte van diverse bomen. Ook is er de kans op wortelschade/verlies. In figuur 30 staat aangegeven om welke stukken het gaat. Hieronder is puntsgewijs opgeschreven wat de mogelijke schade per boom zal zijn en de gevolgen hiervan.

Figuur 31: Toont de opnamen wortels en stabiliteitswortels van boom 49.

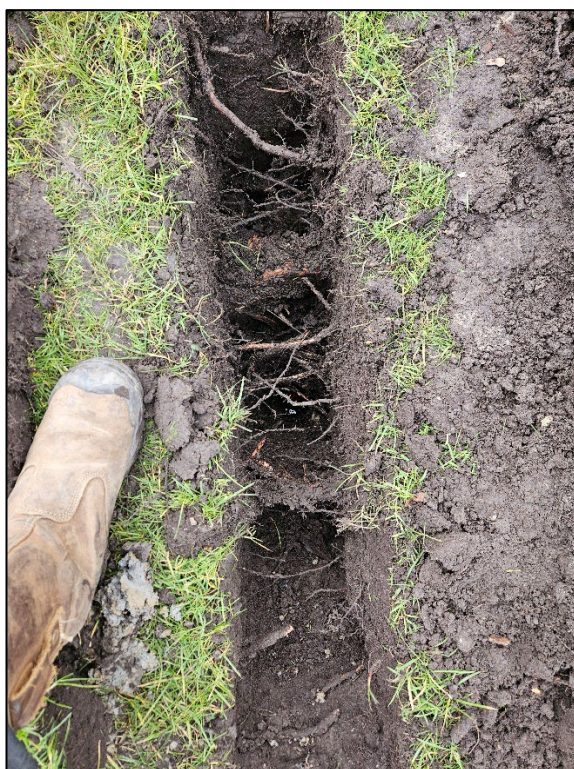
Figuur 32: Overzichtsfoto profielsleuf boom 64.

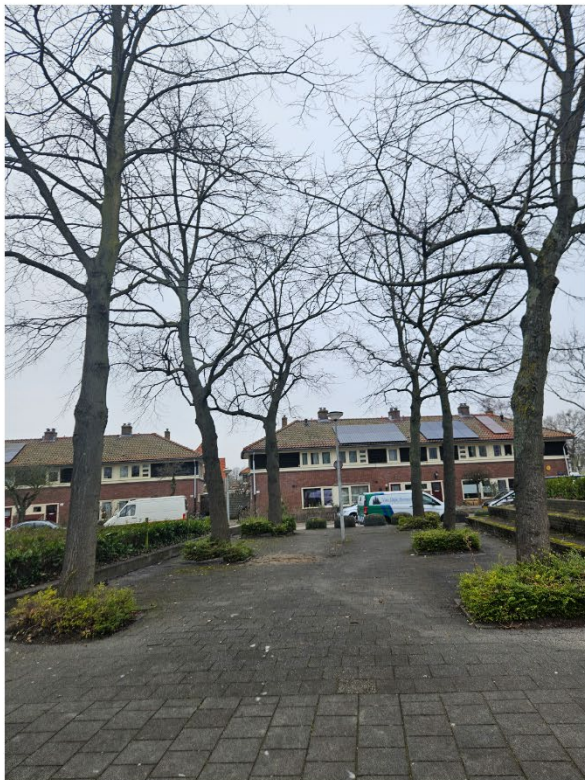
Figuur K: Toont het stuk verharding dat verwijderd wordt.

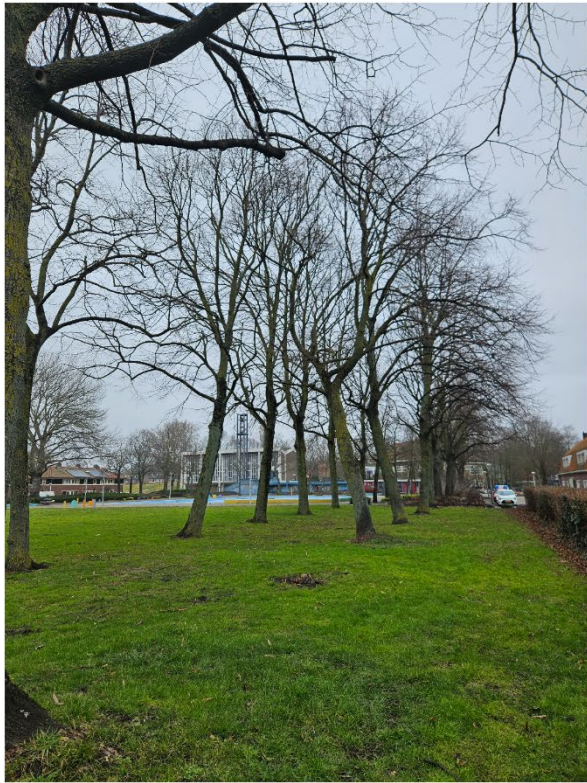
Figuur U: Toont de bomen rij richting de Noordkant.

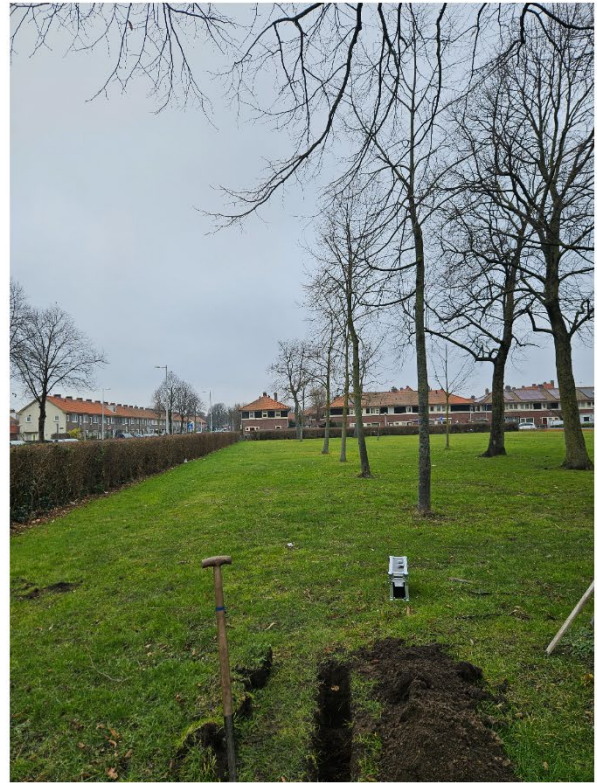
Figuur V: Overzichtsfoto GPO#3.

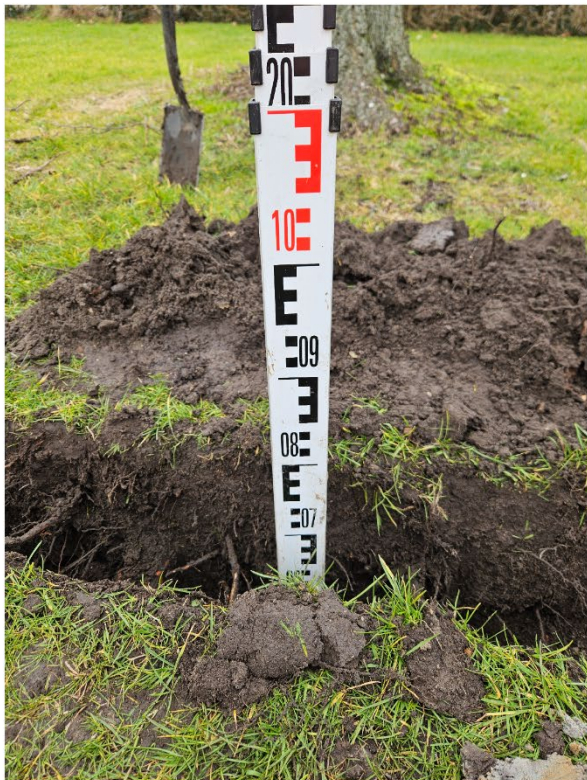
Figuur W: GPO bij boom 64.

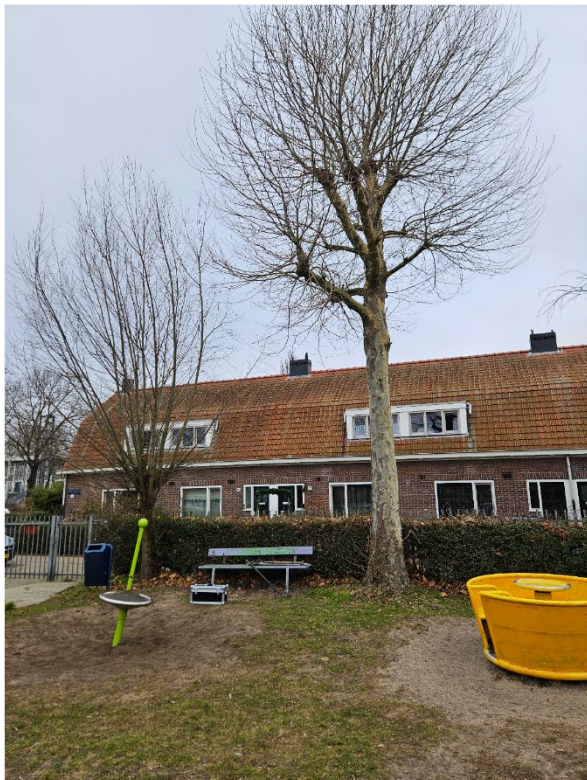
Figuur AA: GPO bij boom 67.

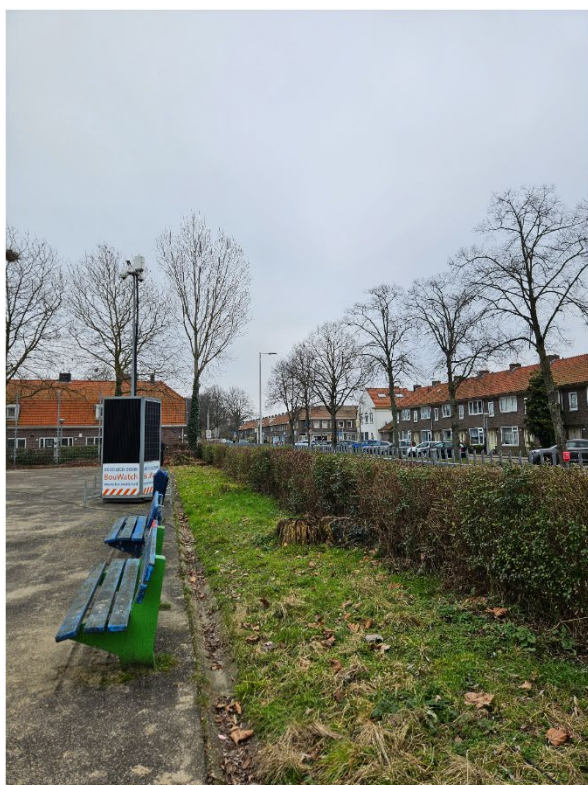
Figuur CC: Verwijderde bomen langs de Meteorenweg.

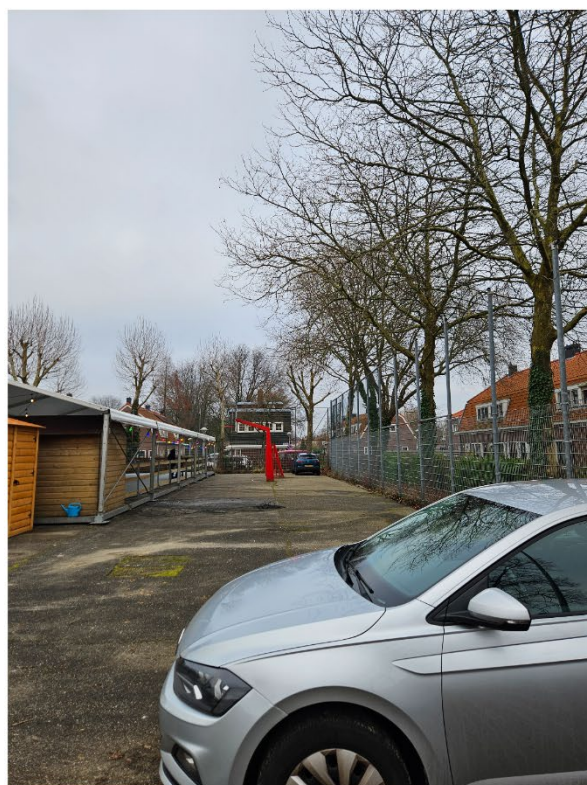
Figuur DD: Geasfalteerde stuk plein waar de vijver gaat komen.
